ANALISA KERUSAKAN SHAFT ULIR DAN KOPLING POMPA CANISTER PADA MESIN TINTING AUTOMATIC DAN OPTIMASI MEMPERPANJANG UMUR PAKAI

Irwan Aranda¹

¹ Program Studi Teknik Mesin, Universitas Pamulang, Jl. Surya Kencana No.1, Tangerang Selatan, Indonesia

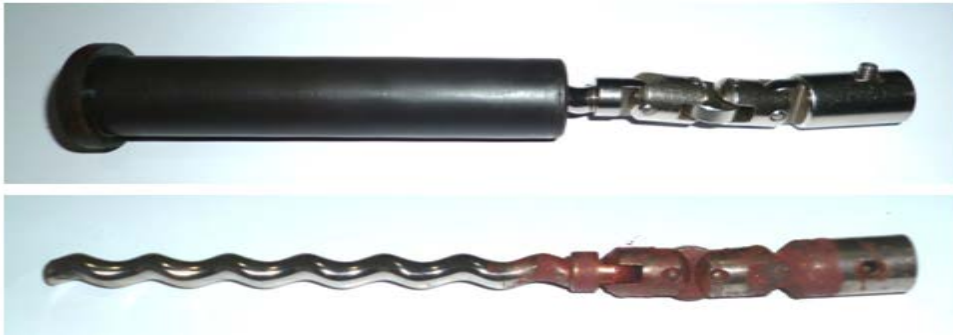
Gambar 2. Perbandingan bagian shaft ulir dan kopling baru dan terkorosi

Dapat di lihat pada gambar 2 ada bagian shaft ulir tidak terkorosi karena bagian tersebut masuk pada karet / rubber sehingga sedikit yang merendam bagian tersebut, dalam proses berhentinya motor (tidak dalam berkerja) bagian ulir tidak mengalami pengikisan crome.

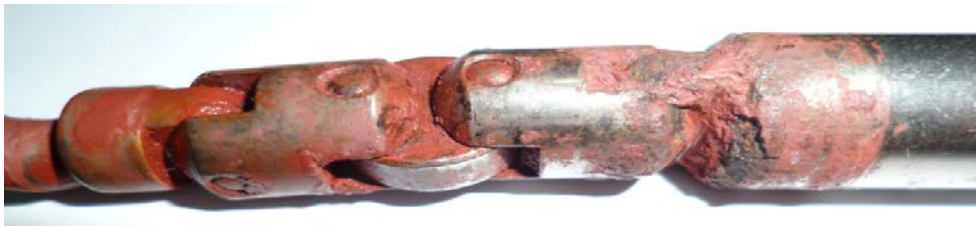
Gambar 3. Shaft ulir dan kopling dalam kondisi pemakaian 6 bulan

Di lihat pada gambar 3 bahwa sambungan shaft ulir dan kopling mengalami korosi sumuran, korosi tersebut merusak lapisan crome/chromium pada permukaan shaft ulir dengan pemakaian 6 bulan

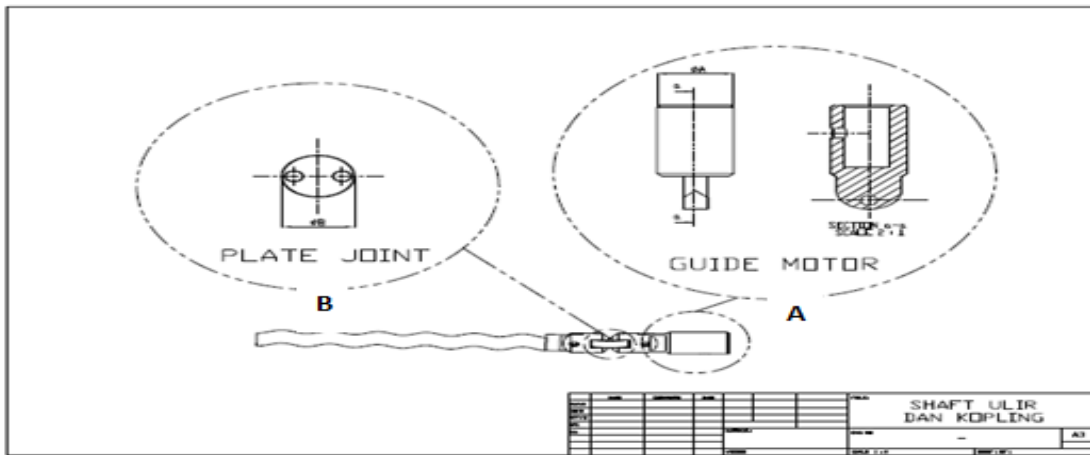
Inspeksi visual kerusakan meliputi pengukuran shaft ulir dan kopling yang dibandingkan antara ukuran kondisi rusak dengan ukuran kondisi baru. Pada gambar 5 sketsa merupakan daerah yang mengalami korosi sumuran.

Gambar 5 Shaft ulir dan kopling yang mengalami perubahan karena korosi sumuran (pitting corrosion).

Berdasarkan sketsa gambar 1 hasil inspeksi visual dan pengukuran dimensi mayoritas ukuran berkurang menjadi lebih kecil pada guide motor dari 13.91 mm dan plate joint (kopling) 13 mm lalu ukuran setelah pemakaian pada komponen shaft ulir dan kopling yang terkorosi bahwa dimensi guide motor menjadi 12.85 mm dan plate joint (kopling) 12.5 mm.

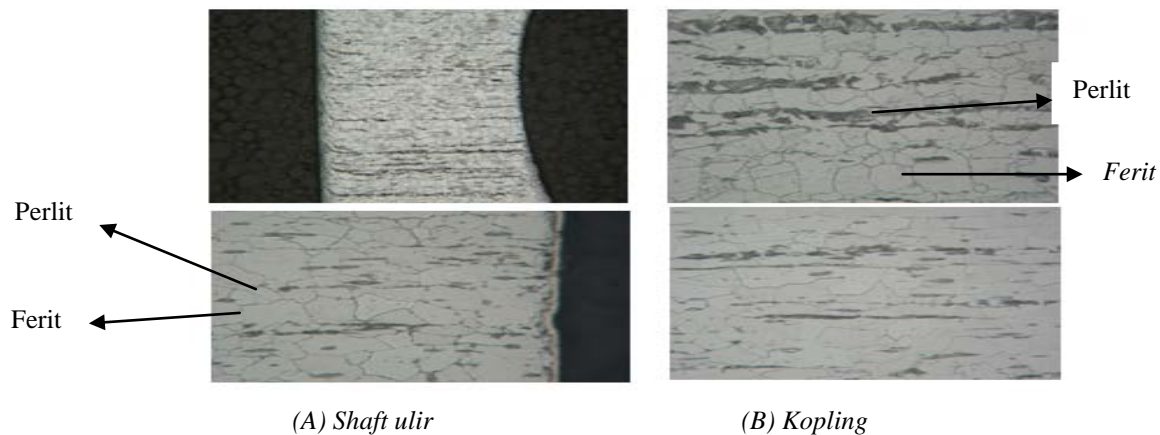
Analisa struktur mikro dilakukan untuk mengetahui adanya unsur cacat material, perubahanan struktur material, kerusakan yang terjadi sebagai referensi bahwa shaft ulir dan kopling tersebut layak digunakan kembali atau tidak. Pada gambar 6 merupakan sampel shaft ulir dan kopling pada kondisi baru menunjukkan bahwa unsur ferit dan perlit.

Gambar 6. Merupakan sampel shaft ulir dan kopling pada kondisi baru.

Pada gambar 6 material sampel shaft dan kopling kondisi baru berupa baja karbon rendah (low alloy steel) yang di crome/chromium sebagai pelapis shaft ulir dan kopling dari melindungi komposisi tinta. Dapat di lihat bahwa pada pengujian struktur mikro bahwa unsur perlit memanjang di sebabkan dalam proses awal pembuatan matrial shaft ulir dan kopling menggunakan proses rolling (pengerolan).

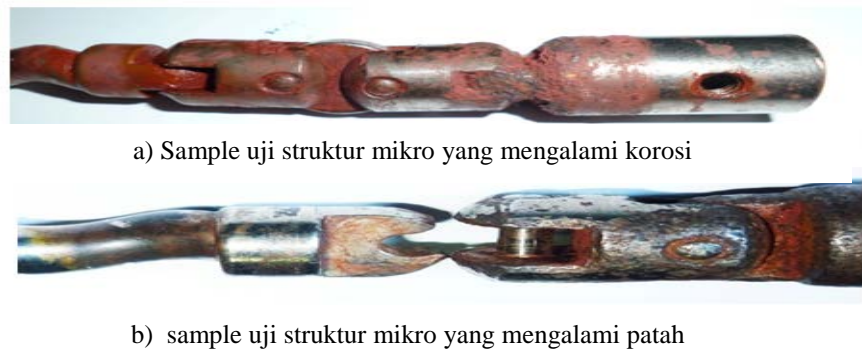
Gambar 7. Sample uji struktur makro pada shaft ulir dan kopling yang sudah mengalami korosi dan patah.

Pada gambar 7 merupakan sample uji struktur makro pada shaft ulir dan kopling yang mengalami korosi dan patah dilakukan untuk mengetahui adanya unsur cacat material, perubahanan struktur material, kerusakan yang terjadi pada matrial.

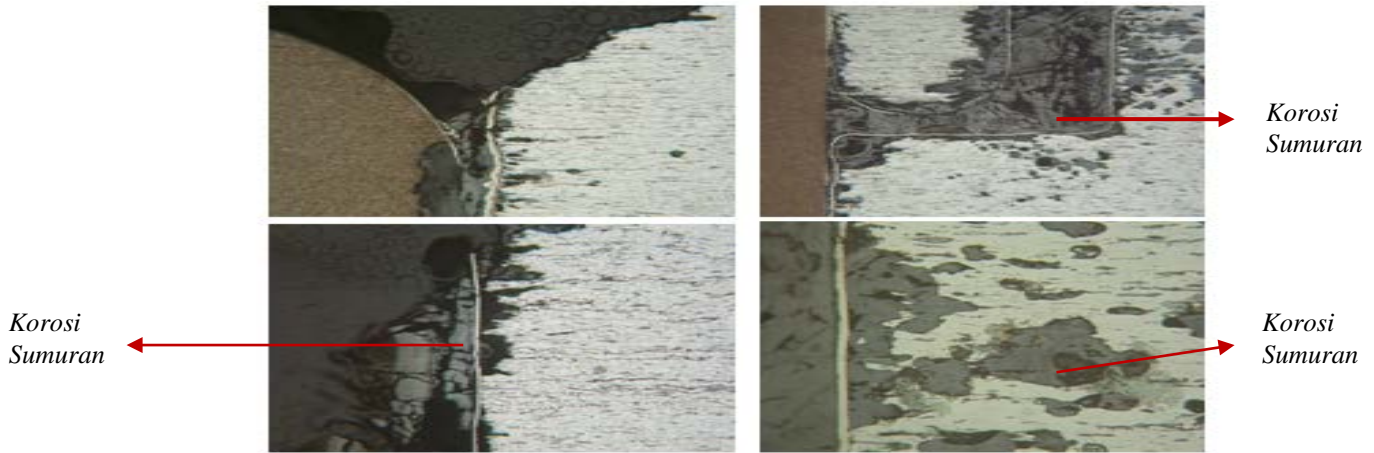
Dari hasil analisa struktur mikro sampel yang rusak terdapat korosi sumuran. Korosi sumuran terjadi secara lokal/ setempat, berupa lubang-lubang dan perkembangan makin dalam menyebabkan rusaknya lapisan crome sehingga masuk pada bagian dalam melalui sela - sela struktur dapat di lihat pada gambar 8 di bawah yang berwarna gelap (abu-abu), korosi sumuran adalah korosi lokal dari permukaan logam yang dibatasi pada satu titik atau area kecil dan bentuk rongga. Penetrasi bisa begitu besar sehingga shaft ulir dan kopling dapat benar-benar berlubang atau penetrasi bisa berhenti di kedalaman tertentu atau berhenti dan kemudian restart. Shaft ulir dan kopling merupakan komponen di bawah tekanan tarik, lubang dapat inisiasi situs untuk retak, yang kemudian dapat tumbuh dengan kecepatan tinggi, akhirnya berakhir dengan kegagalan atau terputusnya bagian.

a) Bentuk struktur mikro *shaft* ulir

b) Bentuk struktur mikro kopling

Gambar 8. Bentuk struktur mikro padashaft ulir dan kopling yang rusak.

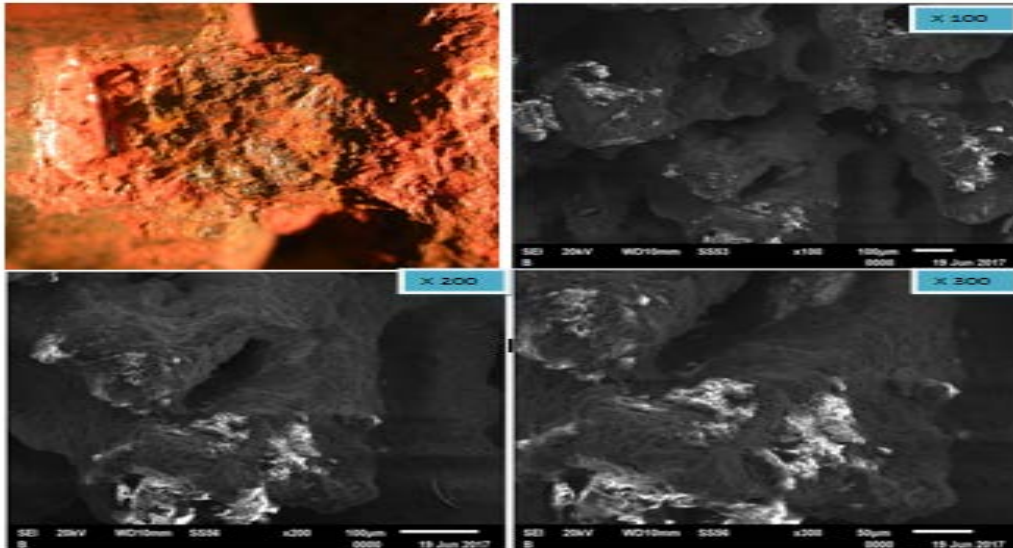
a) Hasil pengujian SEM & EDX shaft ulir

b) Hasil pengujian SEM & EDX kopling

Gambar 10. Hasil pengujian SEM & EDX shaft ulir dan kopling pada lokasi korosi

Dari hasil pengujian SEM dan EDX dapat di lihat pada tabel 5 menggambarkan bahwa pada permukaan patahan shaft ulir dan kopling telah mengalami beban puntir selama operasional. Analisa SEM atau EDX menunjukkan telah terjadinya proses pengkeroposan pada permukaan shaft ulir dan kopling. Pola kerusakan akibat ditunjukkan dengan tingginya unsur sulfur (S) dan Zing (Zn) yang masuk pada rongga / celah struktur material shaft ulir dan kopling dengan kandungan yang terdapat dalam cat.
