ANALISA KERUSAKAN SUDU TURBIN UAP MATERIAL MARTENSITIC STAINLESS STEEL 410 PADA STAGE TERAKHIR

Muhamad Cahyadi¹

¹*Program Studi Teknik Mesin, Universitas Pamulang, Jl. Surya Kencana No.1, Tangerang Selatan, Indonesia*

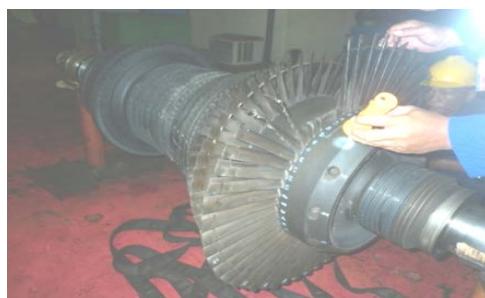
Gambar 1.a). Pada gambar di atas merupakan turbin uap yang mengalami kerusakan pada sudu turbin stage terakhir, sedangkan sudu pada stage 1-5 tidak terjadi kerusakan. ini menunjukkan tidak adanya indikasi kerusakan oleh *foreign object*. Jumlah sudu turbin pada stage terakhir adalah 55, sudu 46 dan 47 telah lepas dari dudukan sedangkan sudu 21, 22, 23, 24, 25, 48, 49 mengalami patah statik.

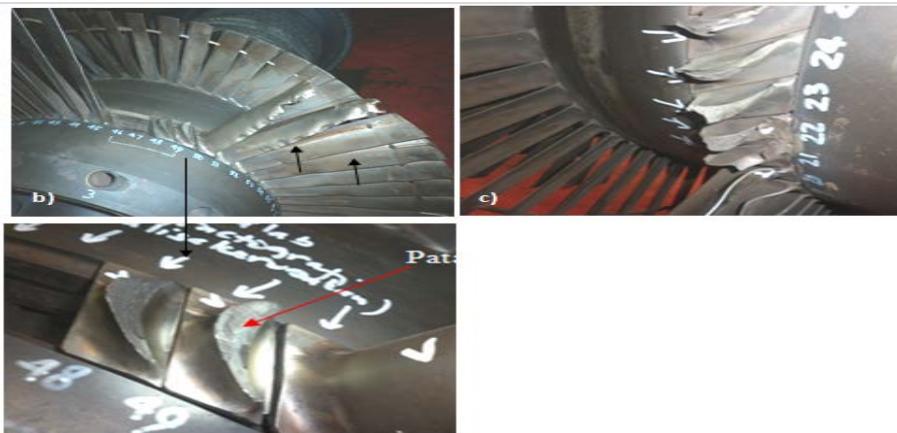
Gambar 1.b-c). Berupa patah *overload/statik* yang mempunyai bentuk sudut 45° dan tidak ditemukan adanya indikasi patah lelah.

2. Berdasarkan pengamatan visual terhadap kerusakan ditemukan jejakpatah statik akibat beban impak/berlebih dengan sudut patahan 45o.Kaki sudu (Chrismast tree) tampak jejak deformasi akibat benturan.

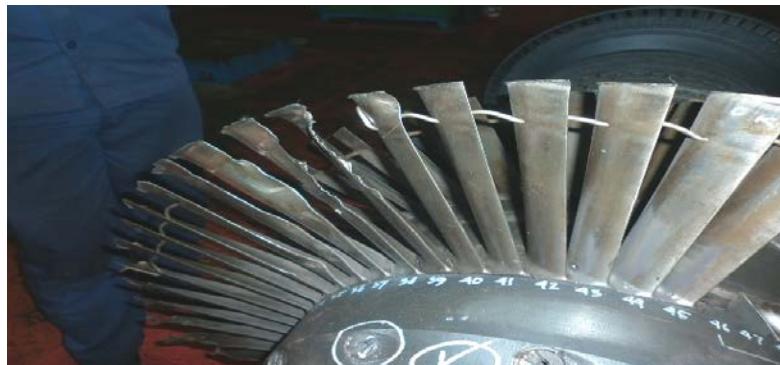
Gambar 1.d). Deformasi pada ujung sudu dan kerusakan lain sebagai efek benturan dari sudu yang terlepas/patah.

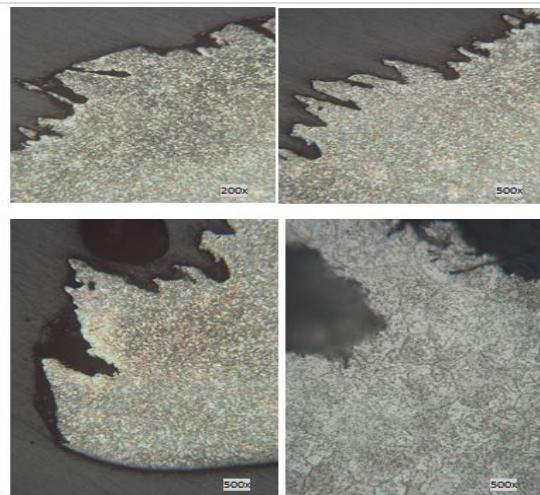
7) Gambar 2. Photo makro Sampel 3 uji metalografi pada sudu No. 50

- 8) Sampel sudu turbin no. 50 (gambar 2) berupa hasil patahan yang dipotong melintang daerah ujung *leading edge*, struktur mikro berupa martensite tempered dan bainite dalam kondisi normal dan setelah dietsa dengan kalling reagent terlihat bentuk yang disebabkan oleh tetesan air (*impingement water droplets*) akibat kondensasi, struktur mikro berupa matrik austenite dengan jaringan karbida menyebar merata.

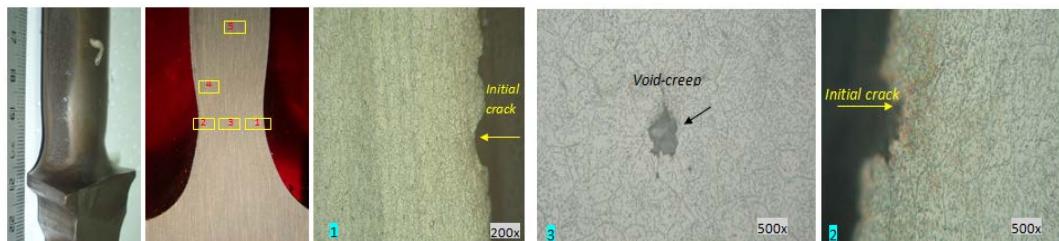
Gambar 3. Potongan material yang mengalami *necking* dan *initial crack*, serta Pengecilan struktur dan void-cacat peregangan.

Dalam pengujian metalografi pada sudu 50 yang dipotong memanjang (gambar 3) pada daerah yang mengalami *necking* di lokasi 1, 2 daerah tepi, struktur mikro berupa matrik bainit-austenite dengan jaringan karbida menyebar merata dan sudah terjadi rekahan *initial crack*. Pada lokasi 3 dan 4 mengalami pengecilan struktur dan sudah terjadi void-cacat peregangan sedangkan lokasi 5 kondisi strukturnya masih berbentuk normal.

3. Berdasarkan hasil uji struktur mikro dari material sudu turbin dalam kondisi normal. Peristiwa patah pada daerah necking terjadinya akibat benturan dari patahan sudu turbin pada putaran tinggi.

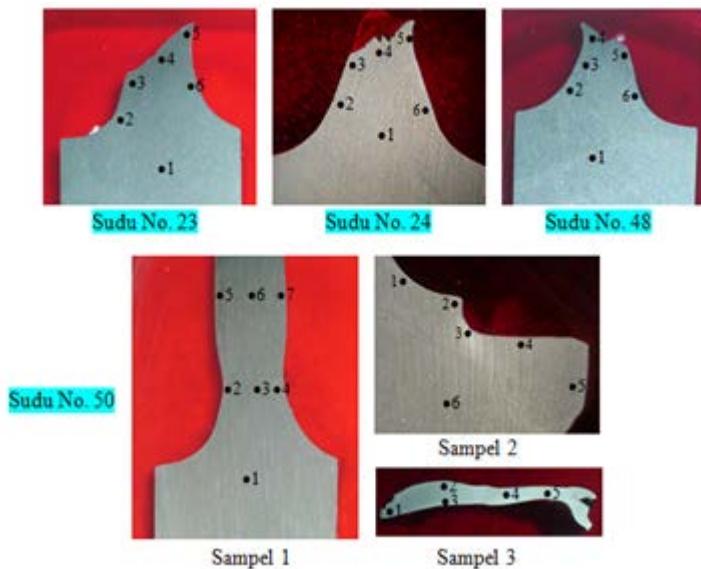
Tabel 1. Hasil Uji Kekerasan Sudu Turbin

Lokasi Uji	Nilai Kekerasan Vickers (HV) P = 5kgf					
	Sudu Turbin No. 23	Sudu Turbin No. 24	Sudu Turbin No. 48	Sudu Turbin No. 50		
				Sampel 1	Sampel 2	Sampel 3
1	227	303	249	208	225	232
2	241	306	249	246	230	285
3	274	303	246	286	232	244
4	274	277	260	299	271	244
5	277	288	306	232	274	244
6	277	274	309	227	236	-
7	-	-	-	218	-	-

Nilai standar untuk stainless steel type 410 adalah max. 230 HV (dianil).

Dari tabel 2 diperoleh nilai kekerasan pada permukaan *Turbin Blade* (sudu turbin) yang telah diperiksa (No. 23, 24, 48, 49 dan 50) berkisar antara 204-309 HV dengan nilai kekerasan diatas standar, namun standar hanya bisa memberikan nilai kekerasan dengan kondisi anil (lihat tabel uji kekerasan gambar 4.3), dengan demikian nilai kekerasan hasil pengujian masih menunjukkan kondisi normal. Mengingat turbin mengalami putaran yang sangat tinggi sehingga terjadi regangan yang dipengaruhi oleh kekerasan, sebelum putus mengalami pengecilan diameter atau *necking*.

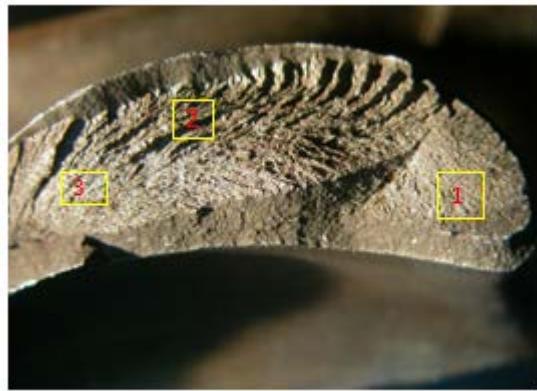
Gambar 4. Foto pengujian SEM pada sudu turbin uap untuk mengamati karbida logam pada material martensitic stainless steel 410

Gambar 4 dan 5 menunjukkan foto mikroskop optik SEM material martensitic stainless steel 410 setelah di austenisasi . Dari hasil pengujian SEM menggambarkan bahwa pada permukaan patahan *Turbin Blade* / sudu turbin telah mengalami perlakuan panas selama operasional. Analisa SEM dan komposisi kimia atau EDS menunjukkan telah terjadinya proses deformasi akibat tumbukan dengan *groove* atau alur dudukan sudu yang disebabkan oleh kompresi pada permukaan sudu turbin. Pola kerusakan akibat kompresi menyebabkan keregangan yang semakin besar antara kaki sudu (*Christmass tree*) dan permukaan *groove*.

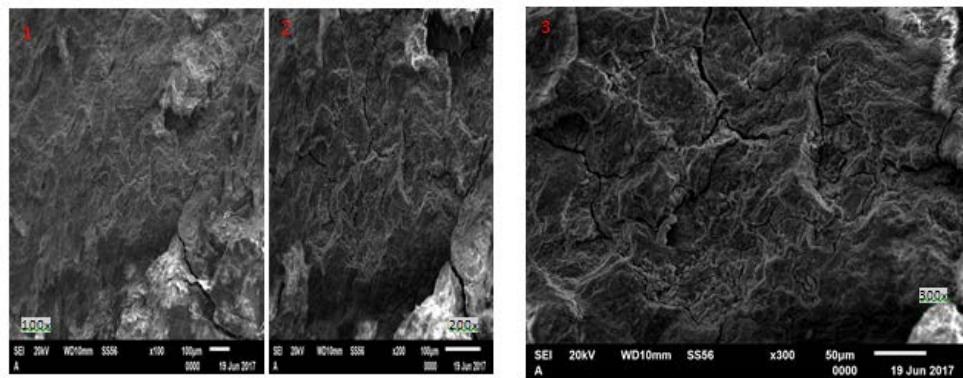
Gambar 5. Hasil foto uji SEM pada sudu turbin uap dengan pembesaran 100 X, pembesaran 200 X dan pembesaran 300 X.

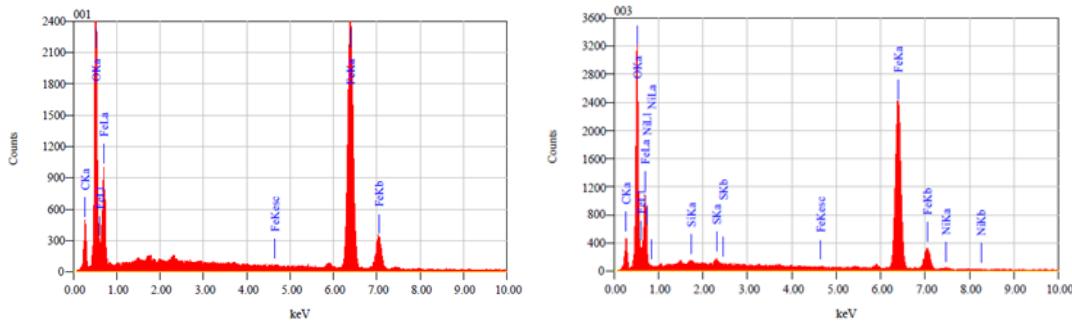
Gambar 6. Spektrum EDS unsur – unsur didalam karbida, mengamati karbida logam pada benda uji martensitic stainless steel 410.

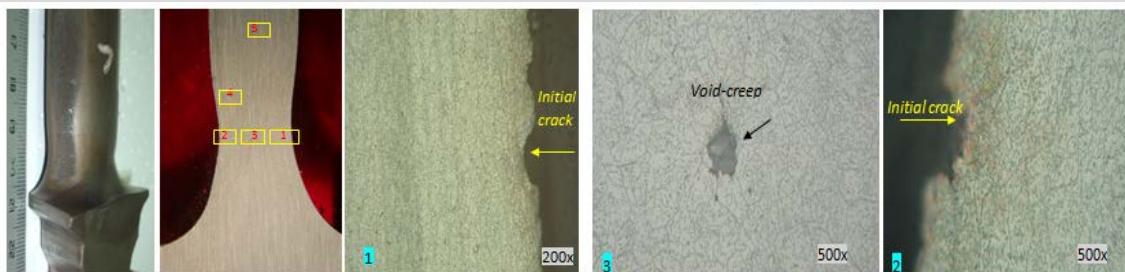
Gambar 7.Foto struktur mikro martensitic stainless steel 410 yang dilakukan dengan Etsa Kalling's pada austenisasi.
