**ANALISA KOMPOSISI KARET KOMPON AREA SHOULDER PROSES
VULKANISIR BAN TRUK**

**COMPOUND RUBBER ANALYSIS FOR SHOULDER AREA OF TRUCK
TIRE RETREADING PROCESS**

¹Farid Wazdi, ²Nur Rahmat

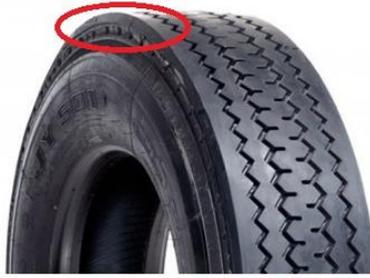
Hasil pengamatan langsung dilapangan banyak ditemukan produk vulknisir tidak memberikan lapisan kompon tambahan di area shouder. Akibat tidak adanya kompon pelindung di area shoulder, maka resiko terjadinya rongga di pinggir lapisan tapak baru saat terjadi benturan semakin besar, dan secara perlahan rongga tersebut menyebar sehingga dapat mengakitkan lapisan tapak vulkanisir tersebut terlepas.

Gambar 1. Ban truk vulkanisir tanpa lapisan karet di area shoulder

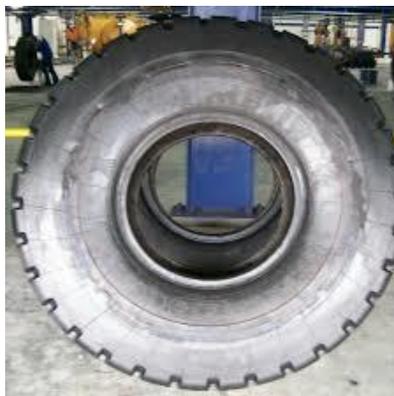
Ada beberapa produk vulkanisir ban truk yang sudah memberikan lapisan karet pada area shoulder. Dari hasil diskusi dengan pelaku atau pembuat produk ban vulkanisir tersebut, lapisan karet di area shoulder produk mereka menggunakan kompon karet yang sama dengan yang digunakan di area tapak

Gambar 2. Produk vulkanisir yang menggunakan lapisan karet area shoulder

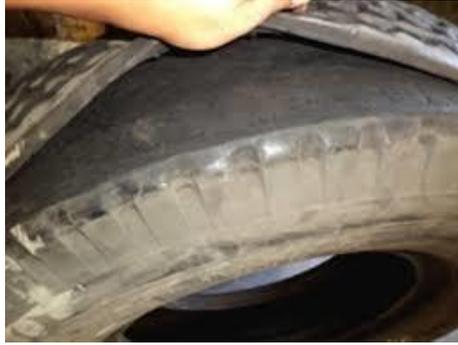
1. Area shoulder adalah area yang rentan terjadinya beban kejut, terutama dalam operasional kendaraan di jalan sempit.
2. Pemberian tapak pada proses vulkanisir ni menggunakan proses penempelan denagn menggunakan lem khusus yang kemudian diproses vulkanisasi agar proses penempelan kuat.
3. Produk vulkanisir hasil produksi di Indonesia mayoritas tidak diberikan lapisan tambahan di area shoulder. Hal ini terjadi karena proses perbaikan yang lambat
4. Banyak ditemukan kasus terlepasnya lapisan tapak pada produk vulkanisir yang diawali dari terjadinya celah dari sisi shoulder

Gambar 3. Terlepasnya lapisan tapak dari sisi shoulder.

5. Pemberian lapisan karet pada area shoulder akan memberikan perlindungan pada produk vulkanisir ban truk, karena lapisan ini akan melindungi produk saat terjadinya benturan dengan benda keras saat penggunaan dioperasional
6. Formula atau komposisi kompon karet pada lapisan shoulder tersebut menggunakan komposisi penyusun kompon karet untuk lapisan tapak, dikarenakan beban Kerja untuk area tapak dan shoulder sebagian besar sama. Perbedaan dari kedua area tersebut adalah, pada lapisan tapak harus mempunyai daya tahan terhadap panas tinggi. sedangkan untuk area shoulder diutamakan kekuatan benturan. Formula khusus area shoulder didiskusikan dengan komponder dan praktisi vulkanisir Indonesia, maka didapatkan formula khusus untuk kompon karet untuk lapisan area shoulder pada proses vulkanisir ban truk.
