Analisa Kerusakan Gear Countershaft Transmission pada Sepeda Motor ANF 125 dan Optimasi Umur Pakai

Muhammad Isro Diyanto

Program Studi Magister Teknik Mesin, Institut Sains dan Teknologi Nasional Jakarta, Indonesia

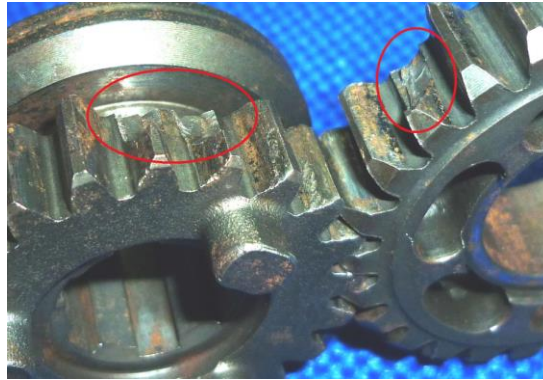
Dari masalah ini, pengamatan visual pada gear transmisi menunjukkan bahwa kerusakan yang terjadi patahan pada area pitch gear countershaft yang kontak dengan gigi primer. Analisa kerusakan diawali dengan memastikan komposisi material dan faktor - faktor lainnya, serta perlu dilakukan pengkajian melalui tahapan pengujian laboratorium. Pengujian laboratorium meliputi uji komposisi material, uji kekerasan dan uji metalografi. Data - data hasil pemeriksaan dan pengujian diharapkan menjadi referensi analisa kerusakan dan pengambilan keputusan yang tepat.

Gambar 4. Perpatahan yang terjadi pada roda gigi 3

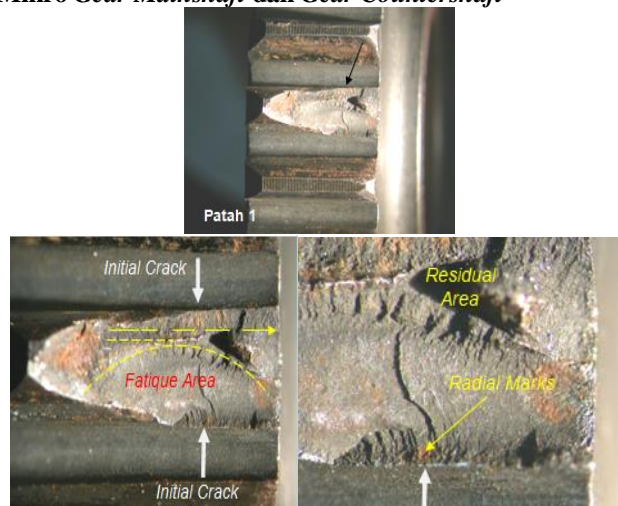
Gambar 7. Patah lelah dan patah sisi pada sampel A titik 1

Pada gambar 7. diatas patahan pada sampel A lokasi titik 1 berupa rompal hampir sepanjang puncak gigi, dengan awal patah dimulai dari titik radial mark dan dilanjut dengan daerah patah lelah (fatigue) sedangkan patah sisa terjadi sebelum susulan radial mark dari kaki sebelahnya yang kemudian dilanjut dengan patah sisa (residual fracture).

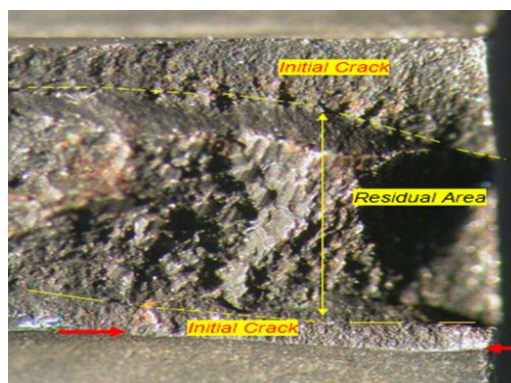
Gambar 8. Patahan pada titik 2 yang memiliki sedikit radial mark

Untuk sampel A pada lokasi titik 2 kondisi patahan sepanjang 9 mm dipuncak gigi, dapat dilihat pada Gambar 8 di atas, awal patah terjadi di dua sisi kaki gigi disebabkan adanya beban kerja bolak-balik, dari bentuk awal patah yang mempunyai sedikit alur garis (radial mark) yang menunjukkan bahwa gaya yang bekerja cukup berat mengingat daerah patah sisa lebih lebar. Metalografi atau mikroskopi terdiri dari pembahasan mikroskopik dari karakteristik struktur sebuah logam atau sebuah paduan.^[5]

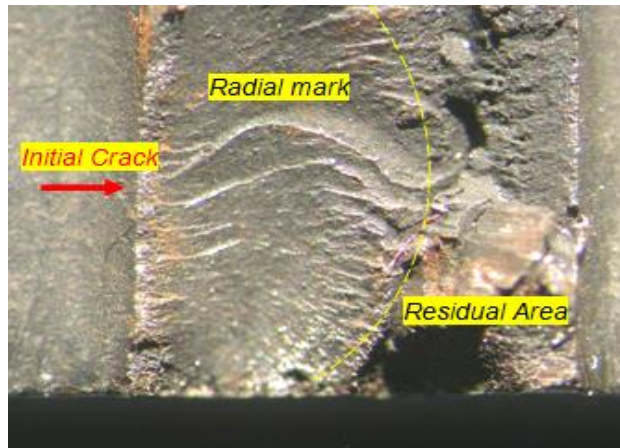
Gambar 9. Patahan pada titik 3 yang memiliki radial mark cukup lebar

Patahan-3 sepanjang 8 mm dipuncak gigi seperti yang terlihat pada gambar 4.14 di atas. Awal patah terjadi satu dan mempunyai alur garis (radial mark) yang cukup lebar $\frac{3}{4}$ bagian sedangkan patah sisa mempunyai $\frac{1}{3}$ bagian luar dari patahan.

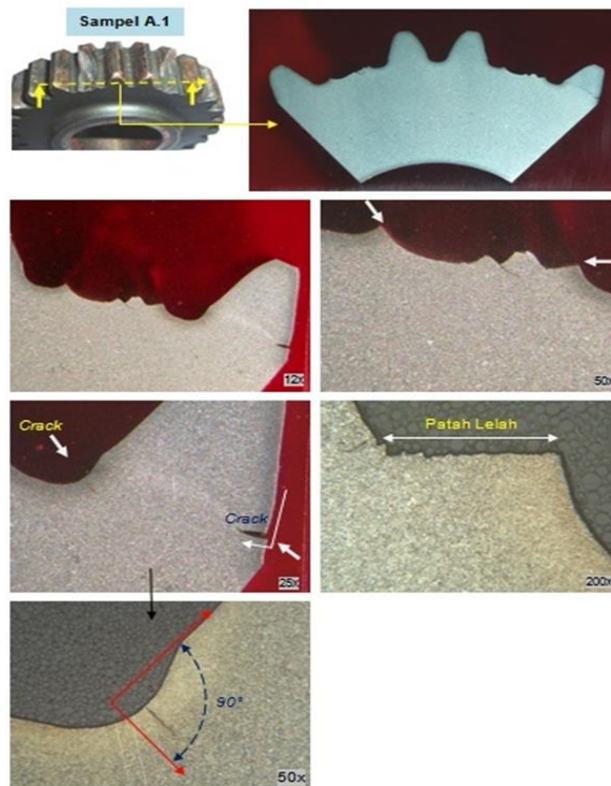
Gambar 10. Pemeriksaan Gear Countershaft dari bentuk awal patah

Pada gambar 10 di atas dapat dilihat Pemeriksaan pada Roda gigi A sampel A.1. Dari bentuk awal patah dan sebab terjadinya patah lelah (fatigue fracture) adalah adanya beban dinamis berulang yang menghasilkan retak tegak lurus terhadap bidang patah (90°). Pada Gambar 4.15 diperlihatkan patah awal mempunyai permukaan rata dan bentuk radial mark.

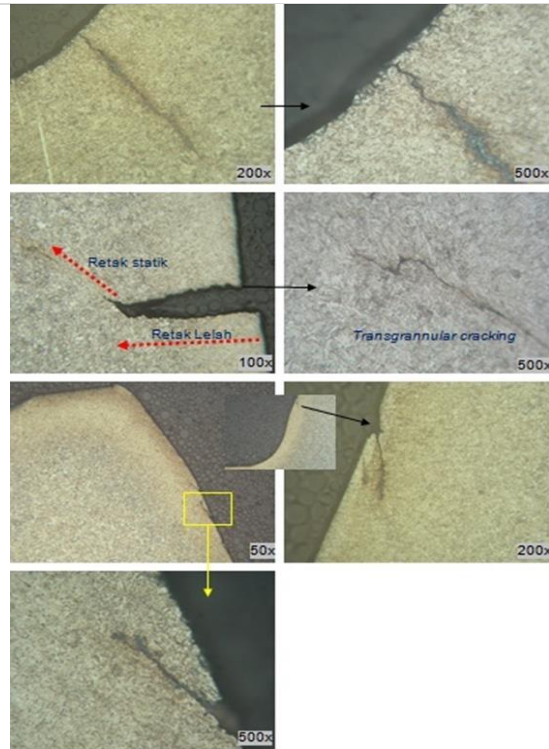
Gambar 11. Retak yang terjadi pada gear countershaft

Pada gambar 11 di atas, Retak terjadi berada dikaki roda gigi karena daerah tersebut merupakan daerah konsentrasi tegangan yang paling besar, selain cacat aus pada sisi gigi yang bersinggungan terdapat pula cacat deformasi /lipatan akibat beban bentur antar roda gigi A dan B.

Berdasarkan DIN 3979 dapat dikatakan bahwa kerusakan yang terjadi adalah patah lelah (*fatigue fracture*) adalah adanya beban statis lalu dilanjut beban dinamis berulang yang menghasilkan retak dan diteruskan beban statis hingga akhirnya patah.

- a. Tekanan atau beban mekanik yang disebabkan oleh beban yang berulang - ulang dan terus menerus akibat gesekan, benturan dan grafitasi.
- b. Faktor pelumasan menyebabkan terjadinya perbedaan viscositas yang melapisi permukaan roda gigi.
- c. Pengerasan permukaan case hardening layer yang terlalu tipis tidak sesuai standart, menyebabkan kekuatan standart gear countershaft tidak didapat.
