# JURNAL INOVASI ILMU PENGETAHUAN DAN TEKNOLOGI (JIPTEK)

## Analisa Kerusakan Dudukan Pompa Canister Mesin Tinting Cat Manual dan Upaya Memperpanjang Umur Pakai

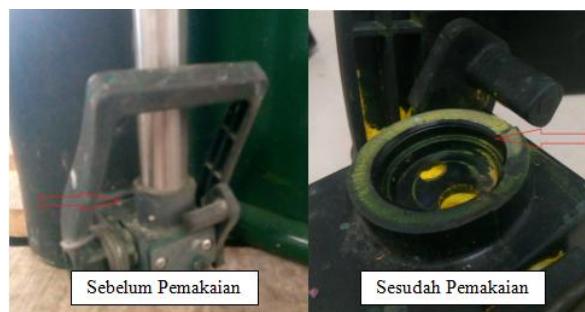
Gambar 1. Dudukan Pompa *Canister* sebelum dan sesudah Pemakaian

Pada Gambar 1, dudukan pompa *canister* manual sebagai bagian dari Mesin *Tinting Manual* berfungsi untuk menampung pewarna dalam tabung *canister* yang digunakan untuk membuat racikan beberapa warna menjadi suatu produk cat, baik cat air maupun cat minyak. Saat mesin tersebut beroperasi dengan bantuan tenaga manusia, *canister* akan dioperasikan sesuai keinginan operator dengan cara mengangkat skala pada posisi ukuran yang diinginkan, kemudian menarik tuas *valve* untuk membukanya dengan tangan kiri dan tangan kanan menekan tuas piston untuk mengeluarkan sejumlah pewarna sesuai skala, sehingga cairan pewarna keluar ke dalam kaleng *base cat*. Hal tersebut terlihat pada Gambar 2.

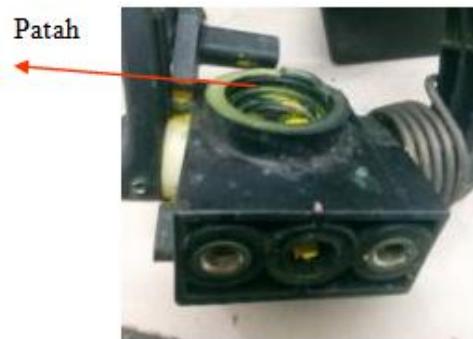
Dapat dilihat pada Gambar 3 bahwa dudukan pompa *canister* mengalami kerusakan akibat gaya yang diterima pada saat proses pemompaan tinta atau cat.

Gambar 3. Dudukan Piston *Canister* yang sudah Mengalami Patah

Gambar 3 memperlihatkan kondisi fisik dudukan pompa *canister* pada mesin *tinting cat manual* yang mengalami kerusakan berupa patah pada bagian penopang utama piston. Kerusakan ini terjadi akibat beban mekanis berulang yang diterima komponen saat proses pemompaan tinta oleh operator. Saat tuas ditekan untuk mengeluarkan pewarna, gaya tekan dan tarik yang bekerja pada dudukan piston menyebabkan konsentrasi tegangan di area sambungan antara dudukan dan braket penahan. Selain itu, terlihat adanya retakan awal (*initial crack*) di sekitar sudut tumpuan yang berfungsi sebagai titik pivot gerak tuas, menunjukkan bahwa desain radius sudut yang terlalu tajam menjadi titik lemah (*stress concentration area*) [6]. Pola patahan yang terbentuk cenderung getas (*brittle fracture*), menandakan bahwa material polimer termoplastik yang digunakan memiliki keterbatasan terhadap gaya impak berulang dan kemungkinan mengalami *fatigue failure* akibat siklus pembebangan yang tinggi.

3. Kerusakan atau patahnya dudukan piston bukan disebabkan oleh mutu material, melainkan oleh beban operasional dan desain konstruksi. Berdasarkan hasil pengamatan dan analisis visual, diketahui bahwa kegagalan terjadi akibat tegangan tarik berlebih yang timbul saat operator menarik tuas pompa secara manual, sedangkan desain dudukan belum dilengkapi penopang atau *bracket* penguat yang mampu menahan beban tersebut.

Secara umum, gambar ini menunjukkan bahwa kegagalan struktur dudukan bukan disebabkan oleh cacat material semata, tetapi oleh kombinasi antara desain yang kurang optimal dan beban operasional manual yang melebihi kapasitas tahanan dudukan. Oleh karena itu, diperlukan *redesign* pada bagian braket penahan atau penggunaan material dengan kekuatan impak lebih tinggi untuk memperpanjang umur pakai komponen.

4. Diperlukan perbaikan pada aspek desain konstruksi dudukan piston. Penambahan elemen penopang atau *bracket reinforcement* pada dudukan piston direkomendasikan untuk meningkatkan ketahanan terhadap gaya tarik dan impak yang berulang selama pengoperasian. Perubahan ini diharapkan dapat meningkatkan umur pakai komponen, mengurangi risiko patah akibat tegangan lokal, serta mendukung efisiensi kinerja mesin *tinting cat* manual secara keseluruhan.

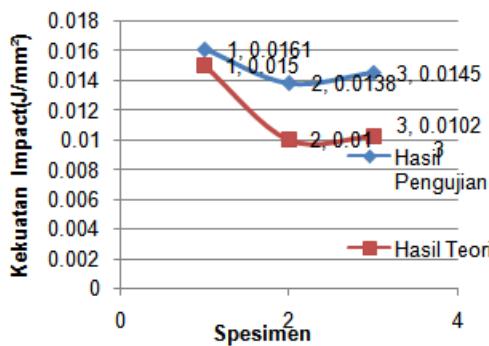
**Gambar 4.** Hasil Pengujian Impak

Pada Gambar 4 dijelaskan bahwa menurut ASTM D256, nilai ketahanan impak untuk material PET berada pada kisaran  $0,014\text{--}0,016 \text{ J/mm}^2$ , sedangkan untuk PE (khususnya HDPE) berkisar antara  $0,010\text{--}0,013 \text{ J/mm}^2$ , bergantung pada tingkat kristalinitas, struktur molekul, dan kondisi temperatur pengujian. Nilai tersebut menunjukkan bahwa karakteristik impak polimer sangat dipengaruhi oleh orientasi rantai polimer dan derajat pengisi (*filler content*) dalam material.

Dari hasil pengujian, diketahui bahwa nilai impak spesimen 1 sebesar  $0,0161 \text{ J/mm}^2$  berada sangat dekat dengan batas atas standar PET ( $0,015 \text{ J/mm}^2$ ), menunjukkan bahwa material tersebut memiliki ketahanan terhadap beban kejut yang baik. Sedangkan spesimen 3 memiliki nilai  $0,0145 \text{ J/mm}^2$ , sedikit lebih rendah namun masih berada dalam rentang standar material PET–PE. Dengan demikian, seluruh spesimen memenuhi kriteria standar kekuatan impak material polimer teknik.

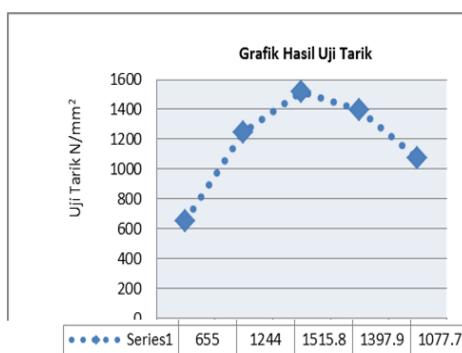
**Gambar 5.** Hasil Pengujian Tarik

Pada Gambar 5 diperlihatkan bahwa kondisi awal benda menunjukkan hasil uji tarik sebesar  $655 \text{ N/mm}^2$ , artinya kekuatan tarik material pada spesimen 1 masih sesuai dengan standar kekuatan tarik. Spesimen 2 menunjukkan peningkatan nilai kekuatan tarik menjadi  $1244 \text{ N/mm}^2$ . Pada spesimen 3, kekuatan tarik meningkat kembali menjadi  $1515,8 \text{ N/mm}^2$ . Hal ini menunjukkan bahwa seluruh spesimen memiliki kekuatan tarik yang masih sesuai dengan standar material yang digunakan.

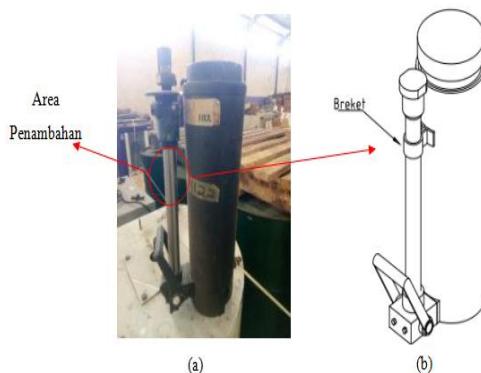
**Gambar 6.** (a) Unit Pompa *Canister* Manual dan (b) Gambar Teknis Penambahan Braket Dudukan Pompa

Berikut desain yang telah dirancang untuk mengantisipasi beban yang ditimbulkan oleh aktivitas operator dalam menjalankan mesin, seperti ditunjukkan pada Gambar 6.
