## ANALISA KEGAGALAN RETAK PADA PIPA FITTING BAJA KARBON JENIS TEE

Cahya Sutowo, ST, MT<sup>1</sup>

**Abstract:** *Damage to the pipe fitting components will disrupt the operation of the production system. In this study, pipe fittings that experienced failures were examined using a failure analysis method to find the cause of the damage. Some checks and tests are carried out to obtain complete data for analysis. Examination of pipe fitting includes visual observation, analysis of chemical composition, metallography, hardness test and fractography using SEM (scanning electron microscopy). This type of tee pipe fitting material is carbon steel according to ASTM grade A-234 WPB. The results of the inspection and analysis showed that the pipe fitting was cracked due to residual stress and decarburization. Residual stress and decarburization arise due to improper temperature control of the heat treatment process during the manufacturing process. Both of these result in an inhomogeneity of grain size and structural differences in the outer and inner diameter of the components. This will cause a high stress concentration in the grain in the pipe fitting component.*

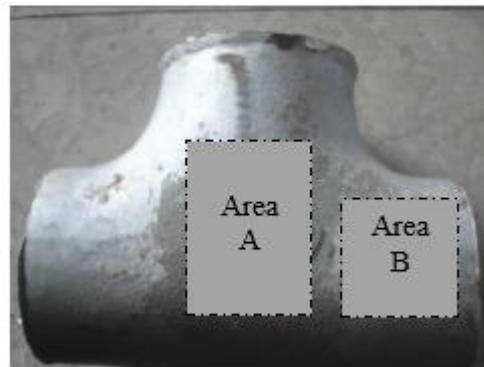
- Sampel uji komposisi kimia diambil pada area
- . Sampel uji kekerasan dan metalografi dengan mikroskop optik diambil dari area A dan B.
- Sampel fraktografi menggunakan SEM diambil dari area A.

Gambar 1. Foto posisi pengambilan sampel komponen pipa fitting yang mengalami kegagalan

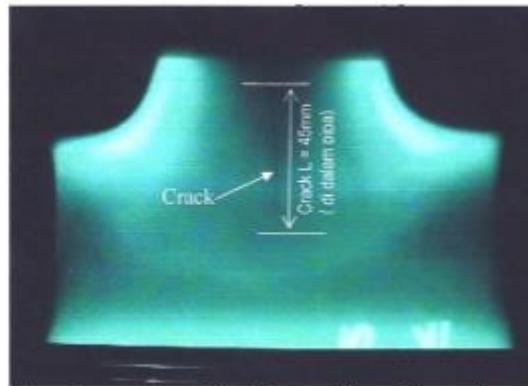
Hasil pengamatan visual menggunakan teknik NDT (non destructive test) metoda radiografi sinarX sebagaimana Gambar 2. Hasil radiografi sinar-X menunjukkan adanya retakan (crack) pada area A dengan arah tegak lurus sumbu

poros pipa fitting. Retakan memiliki panjang 45 mm dengan penjalaran retak dimulai pada diameter luar pipa (OD) menuju diameter dalam pipa (ID).

Gambar 2. Hasil radiografi sinar-x menunjukkan adanya retakan (crack) memanjang sepanjang 45 mm.

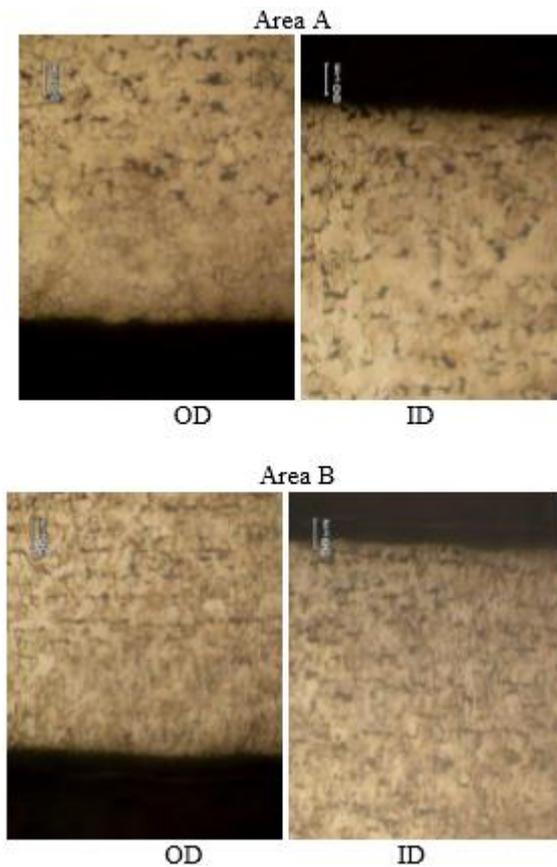
Hasil pengamatan metalografi pada pipa fitting menunjukkan struktur mikro pipa dengan fasa ferit-perlit dan sementit. Fasa sementit teramati pada arah diameter luar pipa (OD) dan diameter dalam pipa (ID). Distribusi ukuran butir dan struktur mikro yang terbentuk teramati tidak homogen. Butir ferit terlihat semakin banyak ke arah diameter luar pipa (OD) dengan ukuran butir ferit lebih besar dibandingkan ke arah diameter dalam pipa (ID). Adanya fasa ferit dan sementit pada diameter luar pipa disebabkan oleh kontrol temperatur yang tidak tepat saat proses perlakuan panas. Kontrol temperatur yang tidak tepat mengakibatkan tegangan sisa pada desain yang rumit dari komponen, dan juga terjadi dekarburisasi (pengurangan unsur karbon). Saat pendinginan setelah proses austenisasi, pada diameter luar pipa akan terbentuk ferit dan sementit akibat tegangan sisa tersebut. Hal ini dikarenakan adanya ekspansi dari tegangan sisa menyebabkan formasi perlit akan tertahan pada saat pendinginan. Sehingga pada diameter luar pipa terbentuk ferit dan sementit. Akibatnya butir-butir pada diameter dalam pipa akan mengalami penarikan, sedangkan pada diameter luar pipa mengalami penekanan. Hal ini berdasarkan pengamatan visual pada area retakan bahwa perambatan retak dari arah dalam menuju luar pipa.

Gambar 3. Struktur mikro pada diameter luar pipa (OD) dan diameter dalam pipa (ID) pada area A dan area B menunjukkan fasa ferit (terang), fasa perlit (gelap) dan fasa sementit.

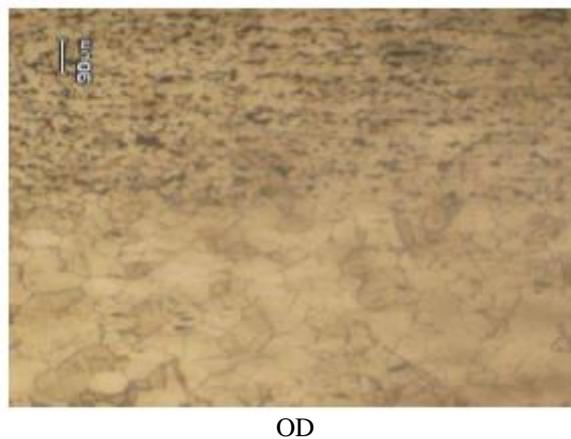
Pada gambar 4 juga menunjukkan fenomena yang terjadi pada daerah patahan yaitu dekarburisasi yang mengakibatkan terjadinya pengurangan fasa pearlit. Terjadinya perubahan struktur mikro ini berpengaruh pada sifat mekanis pipa fitting tersebut sehingga dapat mengakibatkan kegagalan.

Gambar 4. Struktur mikro pada area diameter luar dan dalam pipa menunjukkan fasa ferit (putih), perlit (hitam) dan sementit. Distribusi ukuran butir terlihat tidak homogen. Butir ferit terlihat membesar ke arah diameter luar pipa (OD). Etsa Nital 2%.

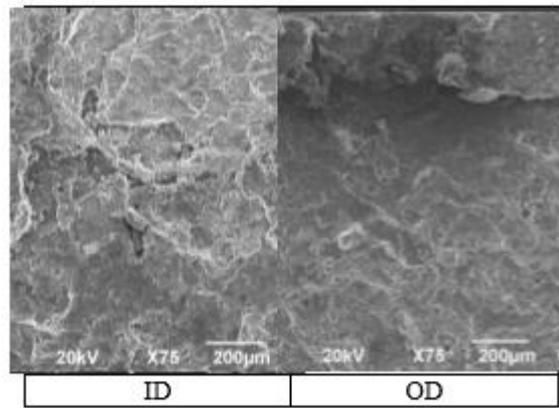
Hasil fraktografi patahan pada gambar 5 dan gambar 6 menggunakan SEM pada area A menunjukkan jenis patah getas (brittle cleavage fracture) pada area diameter dalam pipa dan patah ulet (dimple ductile fracture) pada area diameter luar pipa. Jadi fraktografi pada patahan menunjukkan gabungan jenis patah ulet dan getas (ductile brittle fracture). Daerah transisi antara patahan intergranular dari butir kecil dan butir berukuran besar serta daerah ductile - brittle fracture tampak pada gambar 7.

Gambar 5. Fraktografi hasil SEM pada permukaan patahan

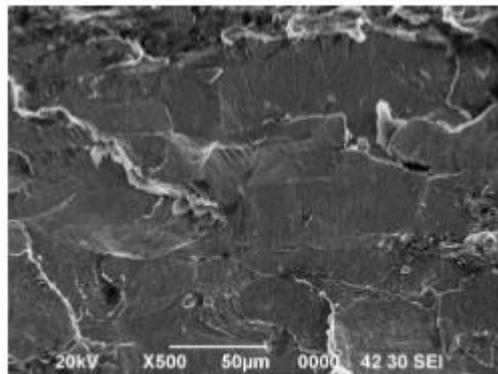
(a) area diameter dalam pipa (ID) - brittle cleavage fracture

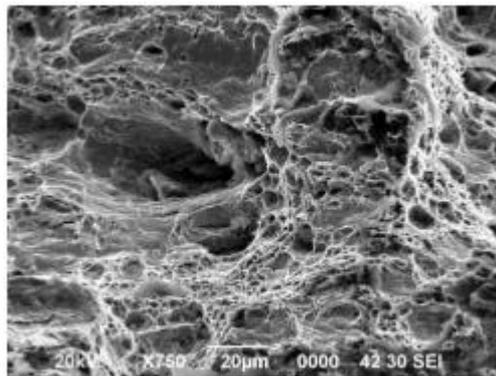
Gambar 7. Fraktografi hasil SEM pada permukaan
