Analisa Kerusakan Roller pada *Staple Fiber Yarn* (Drafting Arrangement)

Tabel 1. FL62 Crimper A – roll

Objek	FL62 Crimper A – roll pada mesin staple Fiber Yan (Drafting Arrangement)
Instal	1 Maret 2021
Kegagalan	22 Juli 2021
Waktu operasi	4 bulan
Material	Baja karbon tinggi stainless steel
Material standart	ASTM A276 grade 4404 / AISI 440 C
Posisi	Bottom roll
Temperatur air masuk	70°C
Tekanan air masuk	2 Bar
Tekanan dalam roller tas roller dan bawah roller	5 Bar

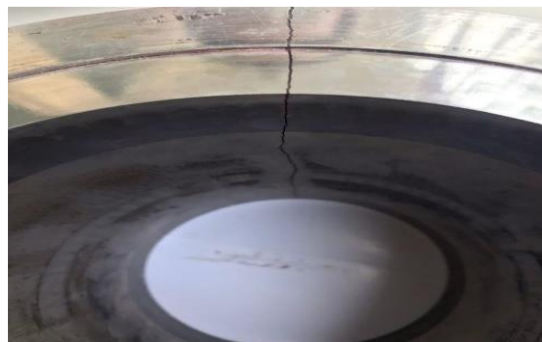
Gambar 1. Lokasi Retak dari Sisi Dalam

Pada Gambar 1 terlihat bahwa retakan pada Crimper Roll FL62 – Sampel dari dalam permukaan sampel yang arah perambatannya memanjang dari dalam ke luar. Sampel bersifat getas, retakan yang terjadi pada sambungan dapat berupa intergranular dan transgranular.

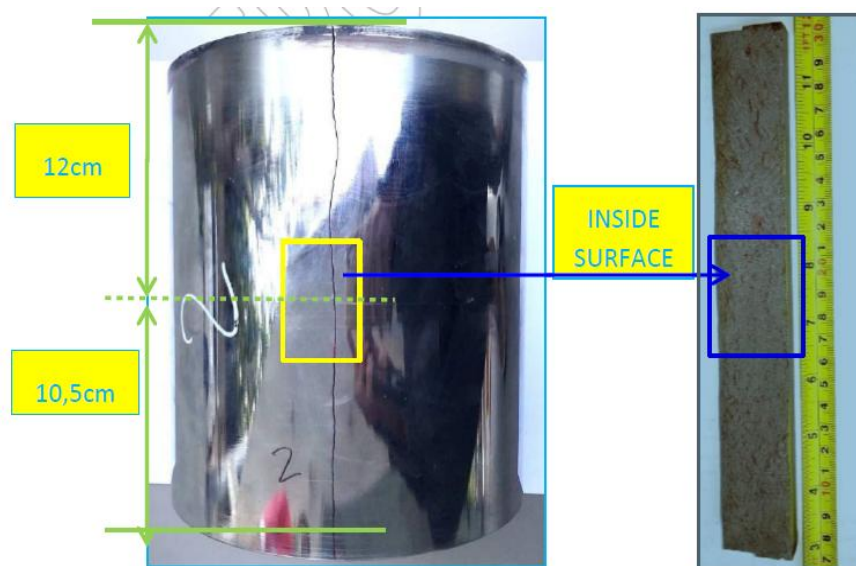
Gambar 2. Spesimen uji dalam posisi berdiri dan permukaan retak setelah pemotongan

Gambar 2 menunjukkan spesimen uji Crimper Roll FL62 dalam posisi berdiri serta permukaan retak setelah dilakukan pemotongan. Pada gambar sebelah kiri, spesimen uji ditampilkan secara utuh dengan tinggi sekitar 12 cm dan diameter sekitar 10,5 cm. Lokasi yang ditandai dengan kotak merupakan area ditemukannya retakan, yang berada pada permukaan dalam (*Inside Surface*) dari spesimen tersebut. Gambar sebelah kanan memperlihatkan tampilan lebih dekat dari permukaan retak yang sudah dipotong, dengan penggaris sebagai pembanding ukuran untuk menunjukkan panjang dan lokasi retakan secara lebih jelas. Retakan pada permukaan dalam ini menunjukkan adanya kerusakan material akibat tegangan yang terakumulasi selama proses operasional mesin Staple Fibre Yarn. Analisis lebih lanjut diperlukan untuk mengetahui penyebab kerusakan secara mendetail guna mencegah kerusakan serupa di masa mendatang.

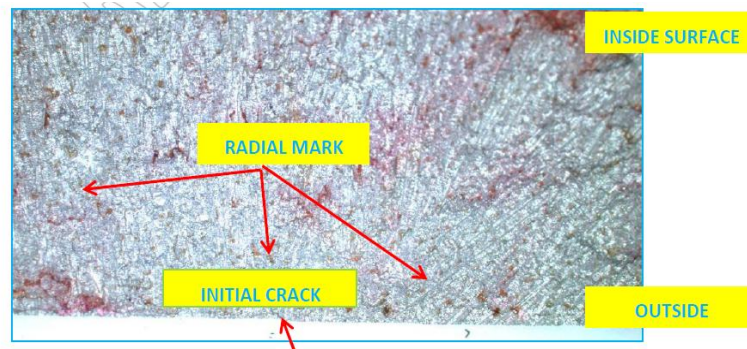
Gambar 3. Foto makro retakan dari Titik 3 dengan pembesaran 6x

Dari Gambar 3 di atas terlihat retakan yang terbentuk dari luar permukaan roller yang merambat ke dalam, arah rambat ini juga meluas ke arah sisi kiri roller dan sisi kanan roller. Sketsa penjalaran retakan dibuat pada Gambar 4. bentuk penjalaran adalah radial, sketsa ini dibuat untuk memperjelas bentuk retakan agar terlihat lebih jelas.

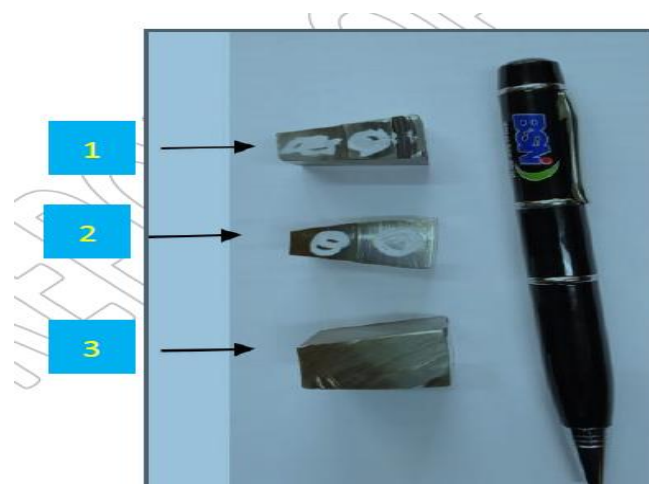
Gambar 5. Potongan spesimen yang akan diuji sesuai kotak kuning

Terdiri dari 3 lokasi, yaitu: (1) lokasi di mana itu hitam bagian (hangus) adalah memotong secara longitudinal mengikuti panjang spesimen; (2) letaknya terlihat bersih, mulus, dipotong memanjang mengikuti panjang spesimen; (3) Lokasi pusat dipotong dari luar ke dalam diameter spesimen (tebal).

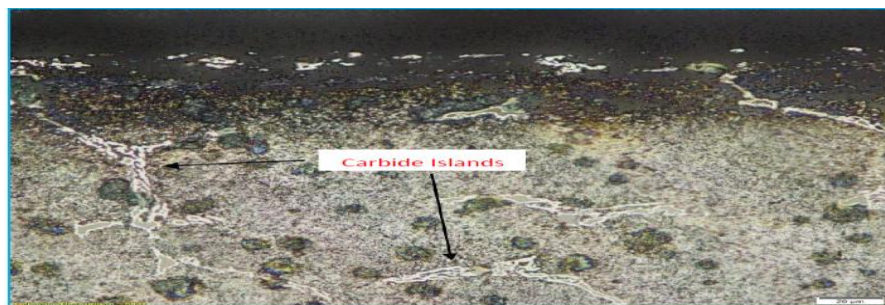
Gambar 6. Pembesaran 500x dari Gambar 25, rata-rata kekerasan 638 HV
