ANALISIS MATERIAL RUMAH KOPLING PADA MOTOR MATIC AKIBAT PANAS

Abstrak: Untuk memindahkan daya mesin keroda belakang motor matic menggunakan teknologi transmisi otomatis (CVT). Gangguan yang umum terjadi pada transmisi otomatis antara lain: Pully penggeraknya aus, kopling bergetar dan saat idle roda belakang masih bergerak. Kerusakan yang terjadi pada kopling diantaranya: sepatu kopling terkikis, drum tidak center dan abrasive. Analisa kemungkinan penyebab utama terjadinya kerusakan adalah gesekan antara drum dengan Sepatu kopling karena beban berlebih. Metode yang digunakan yaitu: Pengamatan secara visual dan perubahan sifat mekanis logam matrial drum melalui uji laboratorium diantaranya: Pengujian komposisi kimia, uji kekerasan dan uji metalografi. Kesimpulan dari penelitian ini mendapatkan hasil akhir bahwa kerusakan drum karena panas sehingga kualitas drum menurun, hal ini terbukti dengan perubahan fisik dan kecenderungan penurunan kekerasan material pada drum. Dengan penambahan luas bidang pendingin drum tidak mengalami kecenderungan penurunan kekerasan material dan tidak mengalami perubahan bentuk.

Abstract: To move power the engine to the rear wheel motor automatic motorcyc

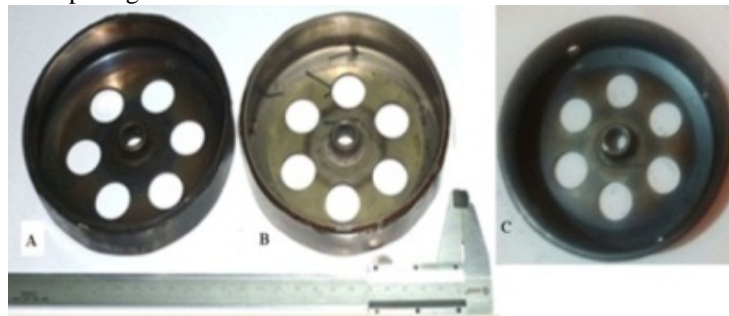
Gambar 1 Gambar drum Kopling. A. B dan C.

1. Kondisi dipakai 8 bulan tanpa penambahan lubang.
2. Kondisi baru dipakai 1 bulan.
3. Kondisi dipakai 8 bulan dan ditambahkan 4 lubang pada permukaan drum.

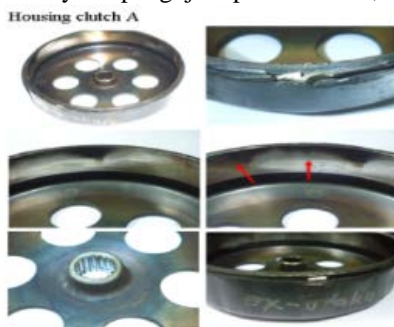
Gambar 2 Gambar Makro Drum kopling A rusak

Photo makro drum A, rusak memperlihatkan adanya perubahan warna pada seluruh permukaan drum baik dibagian luar maupun bagian dalam, hal ini terjadi karena adanya gesekan antara drum dengan sepatu kopling. Hal ini dapat dilihat pada gambar 2. Untuk melihat struktur mikro drum Sampel A dilakukan pengujian dengan 3 lokasi yang berbeda yaitu pengujian pada titik A1, A2 dan A3. Hal ini dapat dilihat pada gambar 3

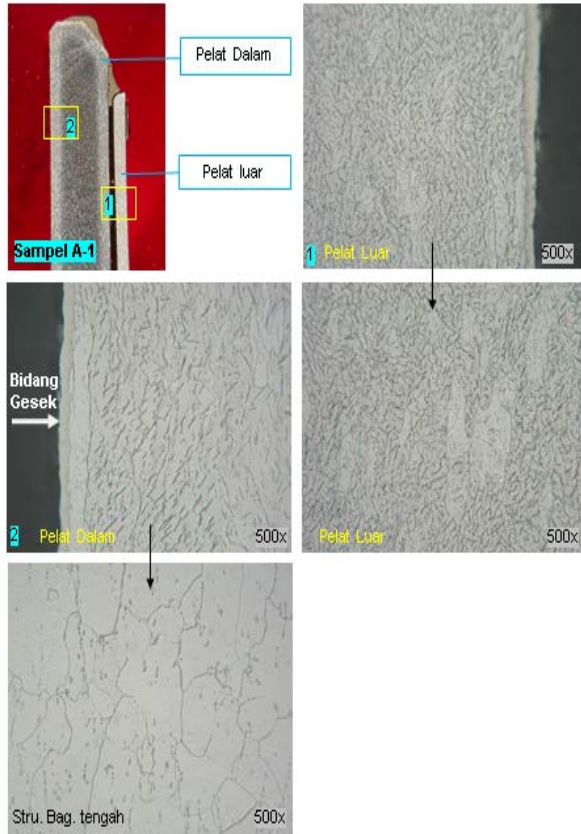
Gambar 4 Gambar Struktur mikro drum A1 (lokasi 1 dan 2).

- 1) Struktur mikro sampel A1 pelat dalam (lokasi, 2) pelat bagian dalam drum bagian sisi gesek dengan sepatu kopling struktur mikronya berupa matrik bainit-ferit halus sedangkan dibagian tengah berupa feritik dengan butir perlit menyebarkan merata. Etsa: nital 2%. Hal ini dapat dilihat pada gambar 4

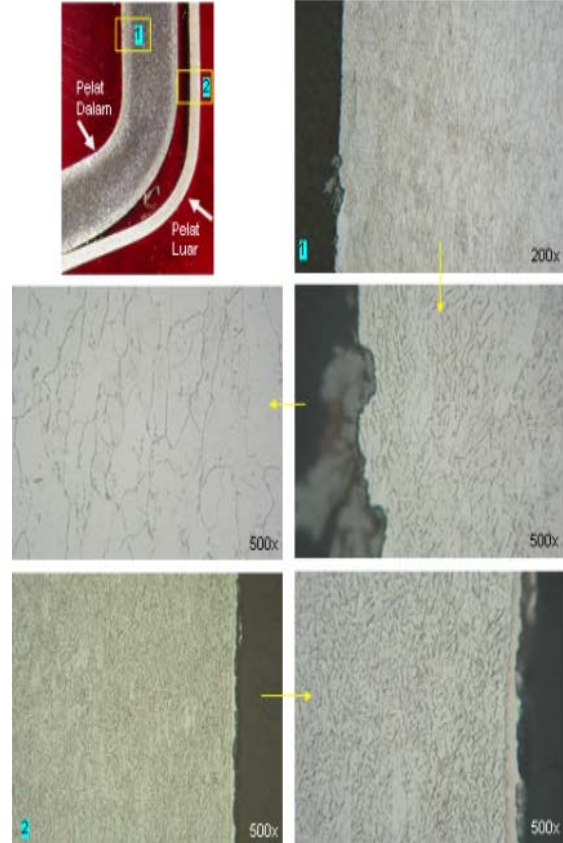
Gambar 5 Gambar Struktur mikro drum sampel A-1 pelat bagian dalam dan pelat bagian luar

- 2) Struktur mikro sampel A1 pelat dalam (lokasi 1) struktur mikro berupa matrik bainit-ferit halus. Pelat bagian luar (lokasi 2) struktur mikro berupa matrik bainit-ferit. Etsa: nital 2%. Hal ini dapat dilihat pada gambar 5

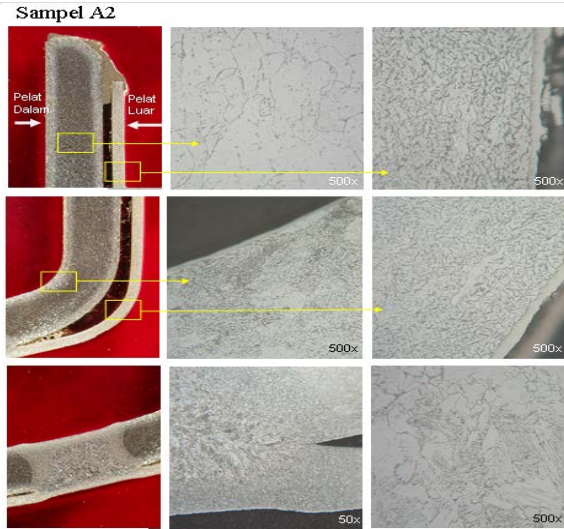
Gambar 6 Gambar Struktur mikro sampel A-2 Pelat dalam.

Struktur mikro sampel A2, pelat bagian luar dan dalam, struktur mikro berupa matrik bainit-ferit. Struktur mikro di bagian las titik berupa bainit-ferit dan tidak ditemukan adanya cacat maupun retak akibat pengelasan maupun pemakaian. Etsa: nital 2%. Hal ini dapat dilihat pada gambar 6

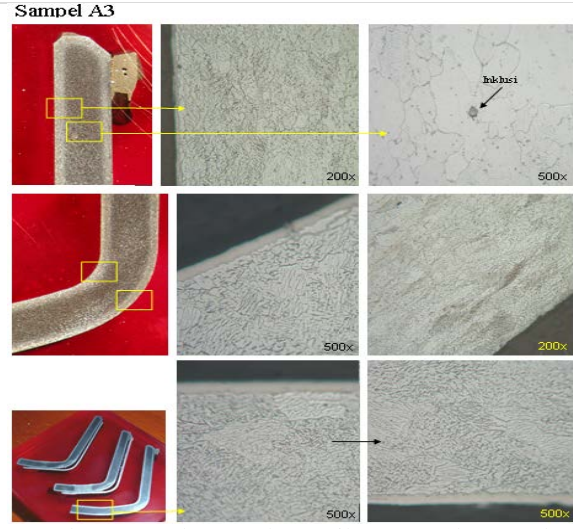
Gambar 7 Gambar Struktur mikro sampel A-3 pelat dalam.

Struktur mikro berupa matrik bainit-ferit halus dan dibagian tengah berupa feritik dengan butir perlit menyebar merata. Pada bagian gesek struktur mikro berupa matrik bainit-ferit dan dibagian yang tidak bergesekan struktur mikro berupa bainit-ferit. Etsa: nital 2%. Hal ini dapat dilihat pada gambar 7

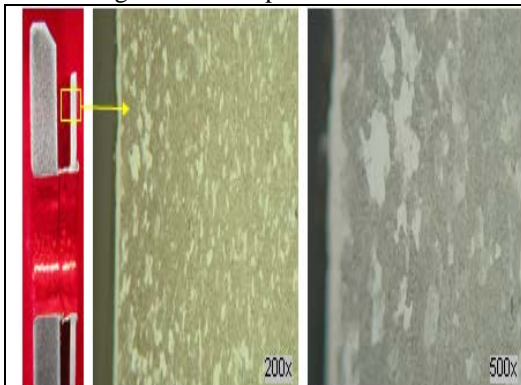
Gambar 8 Gambar Struktur mikro pelat luar (tebal 2 mm) berupa ferit-perlit. Etsa: nital 2%

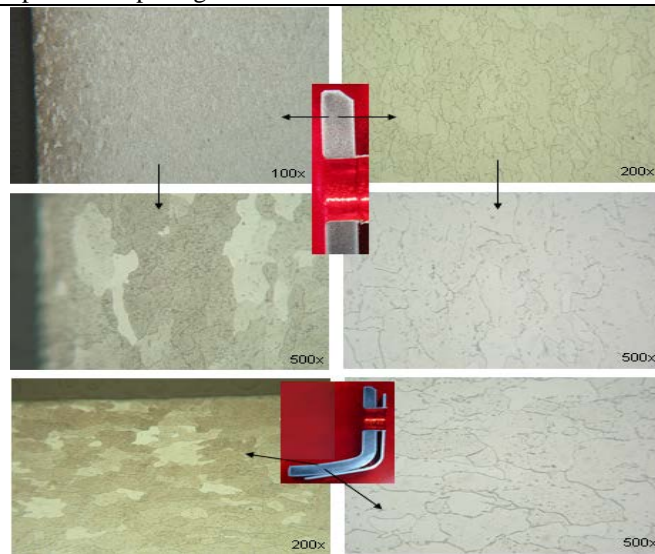
Gambar 9 Gambar Struktur mikro pelat dalam tebal 4 mm berupa ferit-perlit. Etsa: nital 2%

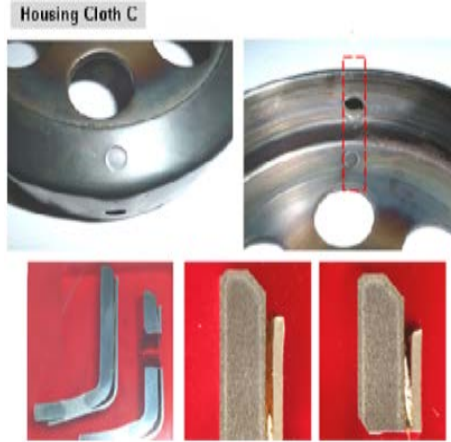
Gambar 10 Gambar Drum sampel C dengan lobang pada bidang gesek drum dengan sepatu kopling.

Penambahan lobang dengan diameter 8 mm guna menambah luas bidang pendingin, pengambilan sampel didaerah yang berlubang dan tidak berlubang. Hal ini dapat dilihat pada gambar 10

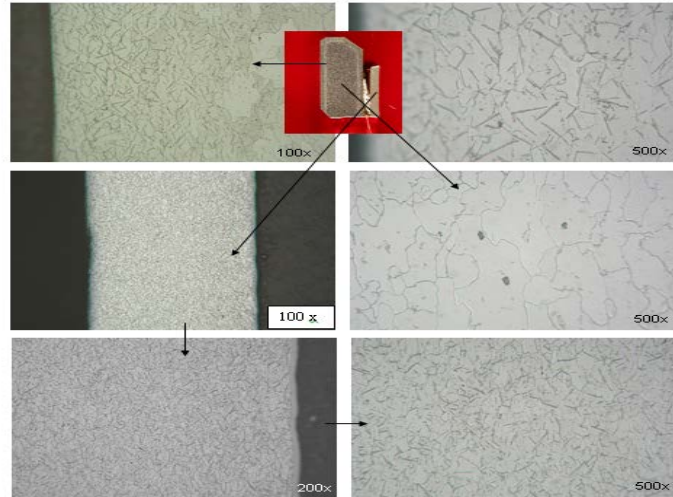
Gambar 11 Gambar Sampel C Dari 2 sampel yang diambil di daerah yang berlainan tidak ditemukan adanya perubahan struktur.

Struktur mikro sampel C dari 2 sampel yang diambil di daerah yang berlainan tidak ditemukan adanya perubahan dan perbedaan struktur. Dapat dilihat pada gambar 11

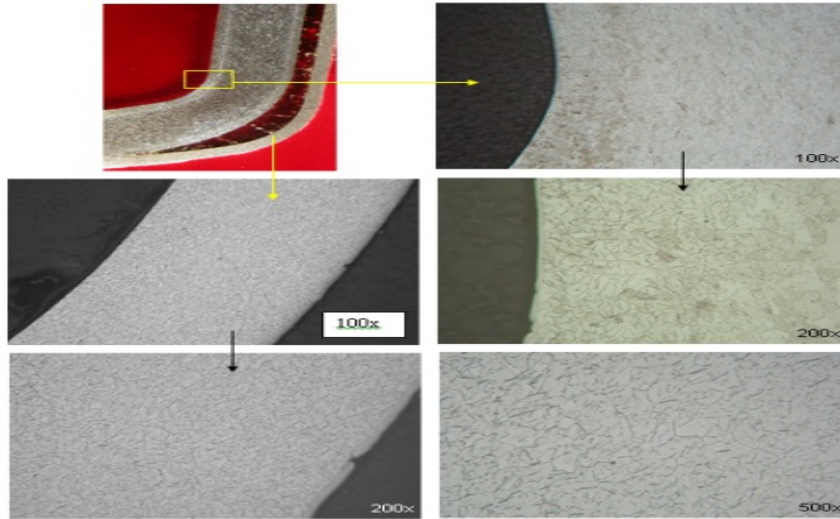
Gambar 12 Gambar Struktur mikro pelat dalam dengan tebal 4 mm.

b. Potongan drum sampel C, pelat dalam tebal 4 mm pada bagian tepi berupa bainit-feritik dan pelat luar berupa feritik bentuk bainit. Etsa: nital 2%. Dapat dilihat pada gambar 12

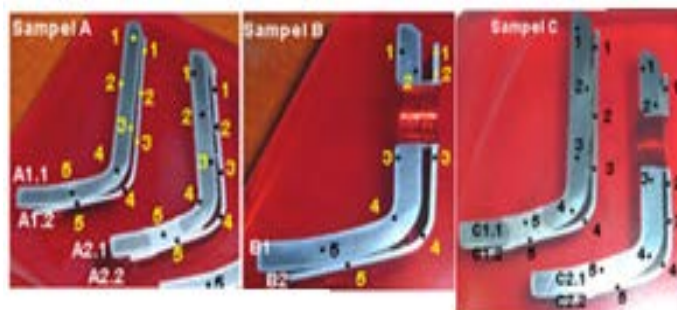
Gambar 13 Gambar Lokasi uji matrial Drum kopling

- a. Keadaan baru digunakan 1 bulan kekerasan rata - rata sebesar 143, 2 HV
 - b. Penggunaan 8 bulan tanpa lobang 117, 6 HV.
 - c. Penggunaan 8 bulan dengan lobang kekerasan menjadi 123, 2 HV

- a. Digunakan 1 bulan kekerasan rata - rata sebesar 205, 2 HV.
 - b. Penggunaan 8 bulan tanpa lobang 164 HV.
 - c. Penggunaan 8 bulan dengan lobang kekerasan menjadi 177 HV
