ANALISA KEGAGALAN SISTEM PENGGEREMAN PADA KAMPAS REM MOBIL TIPE SUV STUDI KASUS KENDARAAN 2500 CC

Abstrak: Analisa kegagalan sistem penggereman pada kampas rem mobil tipe SUV studi kasus kendaraan 2500 cc. Kegagalan sistem penggereman merupakan permasalahan serius pada sebuah kendaraan yang dapat menyebabkan kerusakan pada sistem penggereman maupun terjadinya kecelakaan sehingga perlu segera dicari penyebabnya. Oleh karena ini penelitian ini penting untuk dilakukan guna melakukan analisa terhadap kegagalan sistem penggereman mobil tipe SUV studi kendaraan 2500 cc. Metode yang digunakan adalah dengan menguji kekerasan serta uji visual menggunakan mikroskop optic pada permukaan kampas rem. Dari hasil uji kekerasan diperoleh nilai rata rata kekerasan kampas rem yang mengalami kegagalan sistem penggereman sebesar 11.69 HV, sedangkan yang tidak mengalami kegagalan adalah 7.35 HV. Dari uji visual, permukaan kampas rem yang mengalami kegagalan sistem penggereman lebih halus dibandingkan dengan kampas rem yang tidak mengalami kegagalan sistem penggereman.

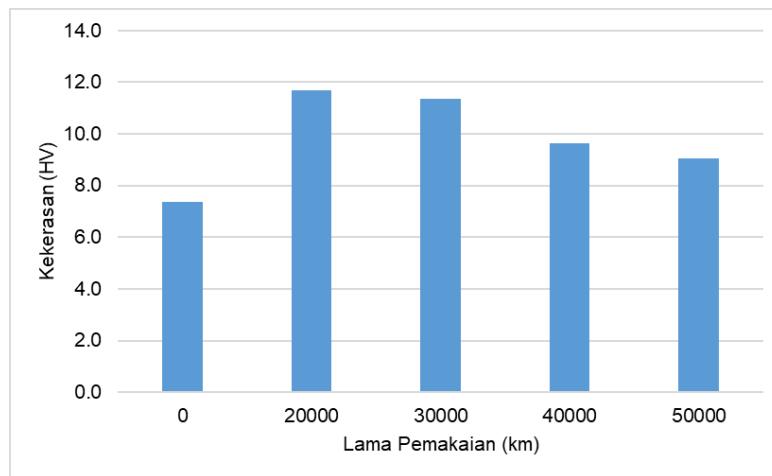
Gambar 2. Grafik Uji Kekerasan Pada Kampas Rem

Tabel 2. dan Gambar 2. Merupakan hasil pengujian pada kampas rem dengan 5 variasi pemakaian. Pada Tabel 2. Adalah hasil pengujian kekerasan pada kampas rem yang dilakukan penggantian pada kilometer sesuai lamanya pemakaian. Sebagai acuan kekerasan telah diuji kampas rem dengan 0 km atau sebelum pemakaian yang memiliki kekerasan 7.3527 HV. Pada kasus penggantian kampas rem pada pemakaian di 20000 km dan 30000 km, terjadi kenaikan nilai kekerasan yaitu sebesar 11.6966 HV dan 11.3446 HV. hal ini dimungkinkan terjadi karena adanya padding atau pengerasan pada permukaan kampas rem akibat panas pada proses pengereman yang mengakibatkan kerusakan material pada kampas rem. Pada penggantian kampas rem di pemakaian 40000 km dan 50000 km memiliki kekerasan 9.6449 HV dan 9.0348 HV atau mengalami peningkatan kekerasan berkisar 2 HV dibandingkan dengan kampas rem sebelum pemakaian. Kenaikan 2 HV masih dianggap atau normal akibat pengaruh panas yang terjadi pada saat pengereman.

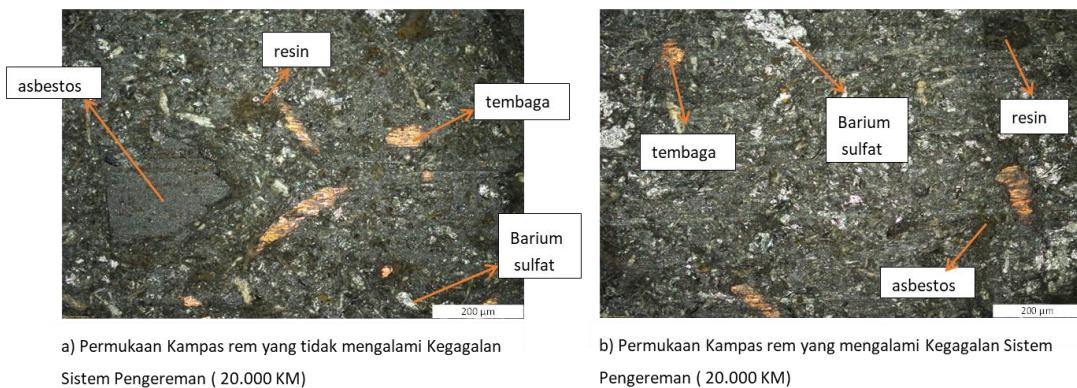
Gambar 3. Hasil pengamatan morfologi kampas rem dengan masa pemakaian 20000 km menggunakan microscop optik BX51.

Pada Gambar 3.a. merupakan hasil optic pada kampas rem dengan pemakaian 20000 km yang tidak mengalami padding. Permukaan kampas rem pada Gambar 3.a. terlihat lebih kasar dengan goresan yang merata, hal ini berarti keausan material terjadi secara sempurna. Pada Gambar 3.b. merupakan hasil optic pada kampas rem dengan pemakaian 20.000 km yang mengalami padding. Hasil pengamatan terlihat dengan jelas bahwa pada kampas

rem mengalami keausan material yang tidak merata yang artinya terjadi kegagalan sistem pengereman. Permukaan kampas rem nampak halus akibat gesekan dengan permukaan disk. Goresan keausan permukaan kampas rem terlihat sangat sedikit, hal ini dikarenakan permukaan kampas rem mengalami kenaikan nilai kekerasan. Pada kasus ini kampas rem yang digunakan berbahan sama dan merek yang sama.

Pada Gambar 3.a dan 3.b. juga terlihat bahwa komposisi paduan kampas terdiri dari serpihan logam tembaga berwarna kuning keemasan, resin berwarna kecoklatan, asbestos berwarna abu-abu, barium sulfat berwarna agak keputihan, dan warna lain diperkirakan *friction additive*. Komposisi tersebut sangat mempengaruhi properties dari kampas rem tersebut.

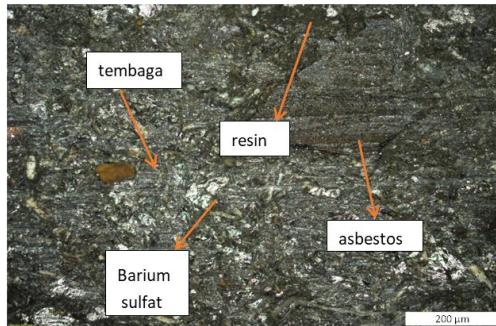
a) Permukaan Kampas rem yang tidak mengalami Kegagalan Sistem Pengereman (30.000 KM)

Pada Gambar 4.a. merupakan hasil optic pada kampas rem dengan pemakaian 30000 km yang tidak mengalami padding. Permukaan kampas rem pada Gambar 4.a. terlihat lebih kasar dengan goresan yang merata, hal ini berarti keausan material terjadi secara sempurna. Pada Gambar 4.b. merupakan hasil optic pada kampas rem dengan pemakaian 30.000 km yang mengalami padding. Hasil pengamatan terlihat dengan jelas bahwa pada kampas rem mengalami keausan material yang tidak merata yang artinya terjadi kegagalan sistem pengereman. Permukaan kampas rem nampak halus akibat gesekan dengan permukaan disk. Goresan keausan permukaan kampas rem terlihat sangat sedikit, hal ini dikarenakan permukaan kampas rem mengalami kenaikan nilai kekerasan. Pada Gambar 4.b terlihat material penyusun kampas rem lebih banyak tembaga dan butiran barium sulfat yang lebih besar.

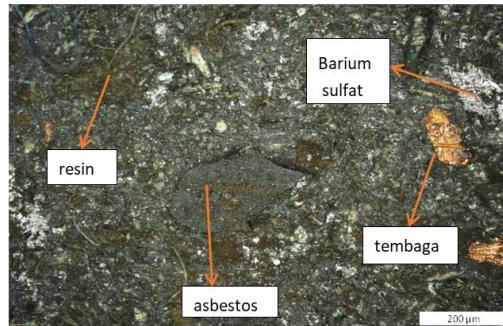
b) Permukaan Kampas rem yang mengalami Kegagalan Sistem Pengereman (30.000 KM)

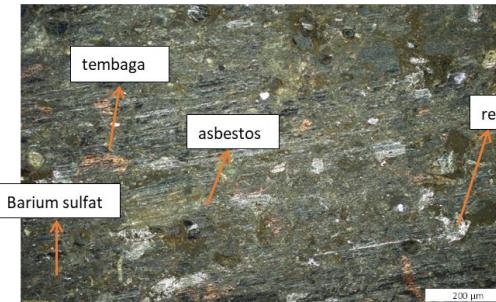
a) Permukaan Kampas rem yang tidak mengalami Kegagalan Sistem Pengereman (40.000 KM)

Pada Gambar 5.a. merupakan hasil optic pada kampas rem dengan pemakaian 40000 km yang tidak mengalami padding. Permukaan kampas rem pada Gambar 5.a. terlihat lebih kasar dengan goresan yang merata, hal ini berarti keausan material terjadi secara sempurna. Pada Gambar 5.b. merupakan hasil optic pada kampas rem dengan pemakaian 40.000 km yang mengalami padding. Hasil pengamatan terlihat dengan jelas bahwa pada kampas rem mengalami keausan material yang tidak merata yang artinya terjadi kegagalan sistem pengereman. Permukaan kampas rem nampak halus akibat gesekan dengan permukaan disk. Goresan keausan permukaan kampas rem terlihat

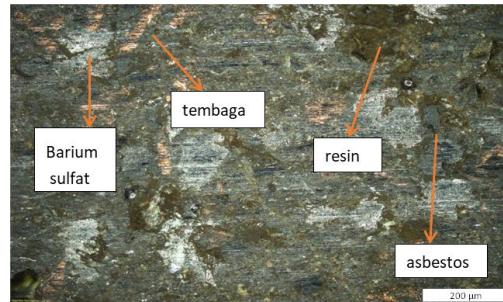
b) Permukaan Kampas rem yang mengalami Kegagalan Sistem Pengereman (40.000 KM)

sangat sedikit, hal ini dikarenakan permukaan kampas rem mengalami kenaikan nilai kekerasan. Pada Gambar 5.b terlihat material penyusun kampas rem lebih banyak butiran tembaga yang lebih besar serta butiran barium sulfat yang lebih besar dari kampas rem yang tidak mengalami kegagalan pengereman.

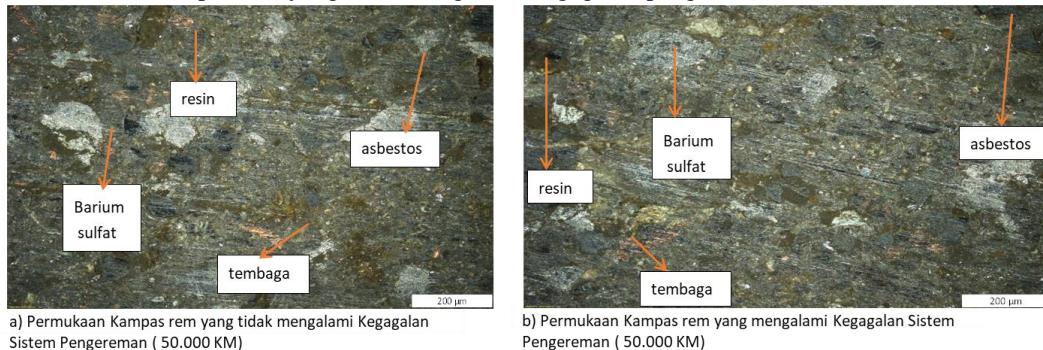
Gambar 6. Hasil pengamatan morfologi kampas rem dengan masa pemakaian 50000 km menggunakan microscop optik BX51.

Pada Gambar 6.a. merupakan hasil optic pada kampas rem dengan pemakaian 50000 km yang tidak mengalami padding. Permukaan kampas rem pada Gambar 6.a. terlihat lebih kasar dengan goresan yang merata, hal ini berarti keausan material terjadi secara sempurna. Pada Gambar 6.b. merupakan hasil optic pada kampas rem dengan pemakaian 50.000 km yang mengalami padding. Hasil pengamatan terlihat dengan jelas bahwa pada kampas rem mengalami keausan material yang tidak merata yang artinya terjadi kegagalan sistem pengereman. Permukaan kampas rem nampak halus akibat gesekan dengan permukaan disk. Goresan keausan permukaan kampas rem terlihat sangat sedikit, hal ini dikarenakan permukaan kampas rem mengalami kenaikan nilai kekerasan. Pada Gambar 6.b terlihat material penyusun kampas rem lebih banyak butiran tembaga yang lebih besar serta butiran barium sulfat yang lebih besar dari kampas rem yang tidak mengalami kegagalan pengereman.
