# ANALISA KERUSAKAN PADA POROS DUDUKAN *BOTTOM PLATE* DARI MESIN PENCAMPUR CAT DAN UPAYA PENCEGAHANNYA

Slamet Rahardian

<sup>1</sup>Program Studi Teknik Mesin, Universitas Pamulang, Jl. Surya Kencana No.1, Tangerang Selatan, Indonesia

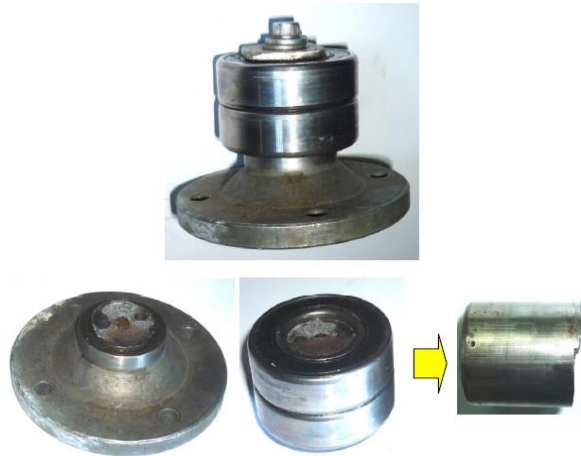
Gambar 3. Hasil pengamatan visual komponen Poros[2]

Poros dudukan bottom Plate seperti terlihat pada Gambar 3. yang digunakan sebagai penahan beban untuk mencampur Cat mengalami kegagalan atau kerusakan, patah saat digunakan 6000 jam operasi.

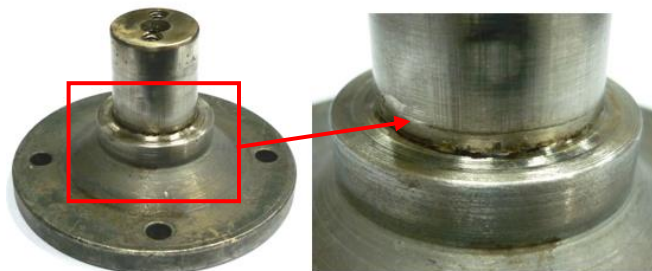
Gambar 4.. Posisi patah pada daerah radius poros

Kemudian pada (gambar 4. ) menunjukan posisi patah pada daerah radius yang terjadi pada poros dudukan bottom plate yang akan diamati secara makro.

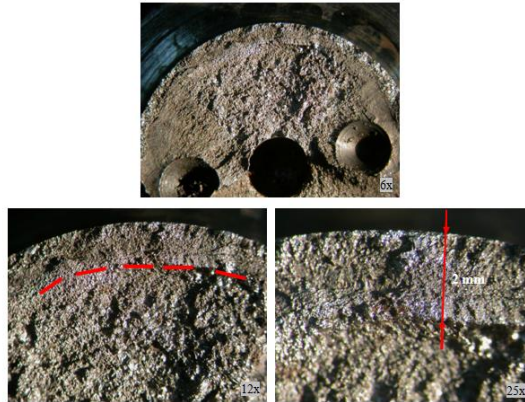
Gambar 5. Pengamatan Permukaan patahan

Pada Gambar 5. menunjukkan bahwa Kedua permukaan patahan diamati secara makro menggunakan stereo mikroskop dari perbesaran 6x, 12x dan 25x

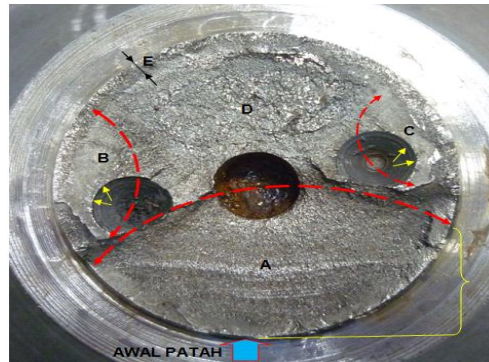
Gambar 6. Photo makro Permukaan patahan pada pangkal Poros

Kemudian Gambar 6. menunjukan Permukaan patahan pada pangkal Poros, 1/2 bagian merupakan patah lelah (*fatigue fracture*) yang berawal dari tepi satu sisi (bidang A). Penjalaran patah lelah berhenti disebabkan di lubang baut dan berlanjut kembali (bidang B dan C) sedangkan patah sisa (D) mempunyai permukaan kasar. Pada daerah tepi (E) terdapat indikasi adanya perbedaan jenis material arah melingkar. Jadi jenis permukaan patahan Poros termasuk *low nominal stress* yang mendapat beban kerja *unidirectional bending* dan mempunyai *severe stress concentration*.

2. Mekanisme terjadinya kegagalan Poros dudukan *bottom plate* mengalami patah lelah (*fatigue fracture*). Penjarangan patah dimulai dari satu sisi shaft dan daerah fatigue terjadi pada  $\frac{3}{4}$  dari diameter Poros Dudukan *Bottom Plate*. Jenis permukaan patahan Poros termasuk kelompok *low nominal stress* yang mendapat beban kerja *unidirectional bending* dan mempunyai *severe stress concentration*.

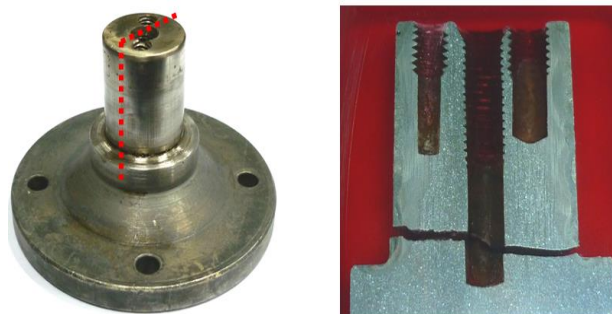
Gambar 7. Potongan sampel metalografi memanjang

Dari hasil pengamatan secara mikro pada permukaan patahan luar poros yaitu di sekitar area yang dikeraskan seperti ditunjukkan pada (Gambar 7), Pengambilan sampel metalografi potongan memanjang dan hasil makro etsa menggunakan nital 2% dan etsa kalling reagent.

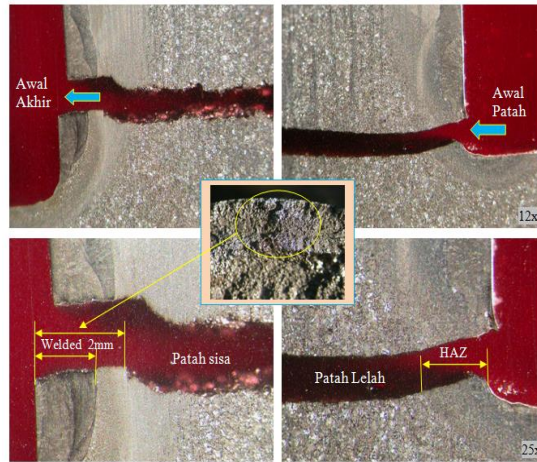
Gambar 8. Hasil pengamatan secara makrografi

Kemudian pada Gambar 8. menunjukan hasil pengamatan secara makrografi atau makro etsa pada sampel potongan memanjang terlihat daerah permukaan mengalami rekondisi dengan material las yang bertujuan pengerasan permukaan untuk

mencegah terjadinya aus akibat putaran bearing. Pada daerah awal patah terlihat tidak terdapat material las hanya pengaruh panas (HAZ) sedangkan di daerah patah sisa material las cukup tebal 2 mm seperti terlihat pada photo makro patah sisa.

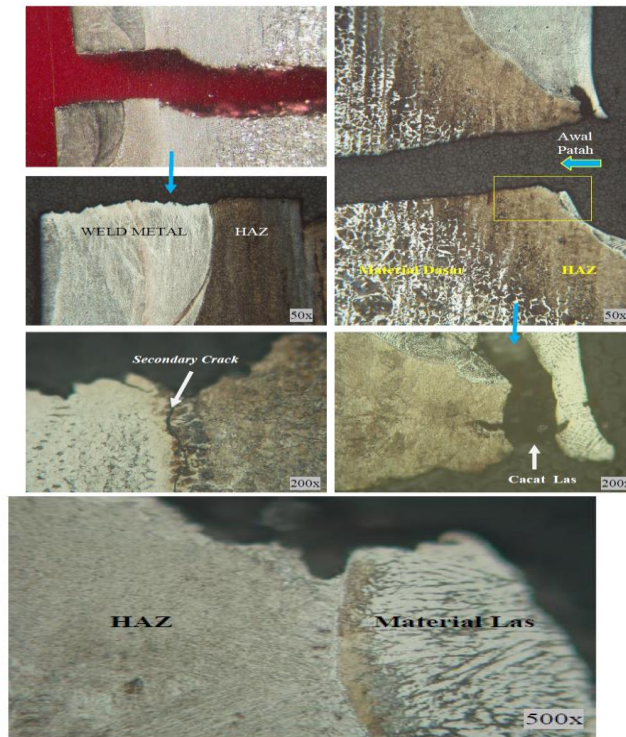
Gambar 9. Hasil Perbesaran 500x dari Gambar 8

Pada Gambar 9. adalah perbesaran dari Gambar 7, pada awal patah terdapat cacat las berupa *porosity* dan area material las sangat tipis sedangkan di daerah patah sisa material las 2 mm, struktur mikro las berupa *martensit dendrite austenit* dan butir karbida sedangkan daerah HAZ berupa *martensit*, pada batas las sisi kiri antara material las dengan HAZ terjadi retak *secondary crack*.

3. Adanya usaha rekondisi poros agar tidak terjadi aus, dengan adanya pengelasan pada bagian luar polos, karena sudah ada bukti pengelasan pada Gambar 9

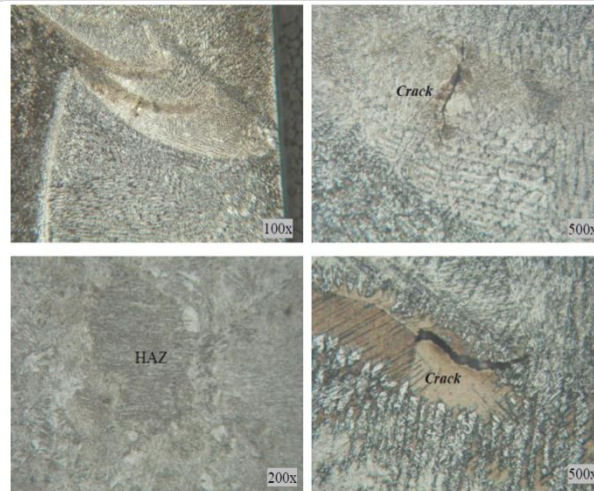
Gambar 10. Cacat retak pada daerah Las

Pada Gambar 10. menunjukkan bahwa Cacat Las berupa retak arah vertical dan horizontal, struktur las berupa martensite dan *carbida austenite* bentuk *dendrite*. Posisi yang mengalami retak mikro sejajar awal patah dan dapat dikatakan proses pengelasan tidak sempurna[7].

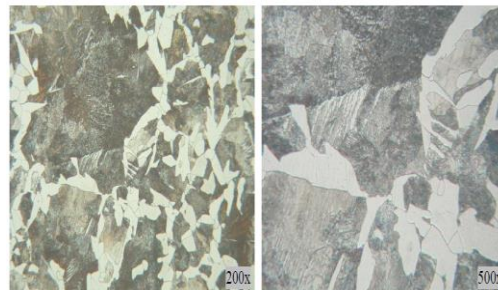
Gambar 11. Struktur mikro ferit (putih) dan perlit (hitam)[4]

Struktur HAZ berupa martensit halus, jika diperbesar 200x dan 500x terlihat jelas struktur mikro material dasar yang berwarna putih dan hitam (Gambar 11)

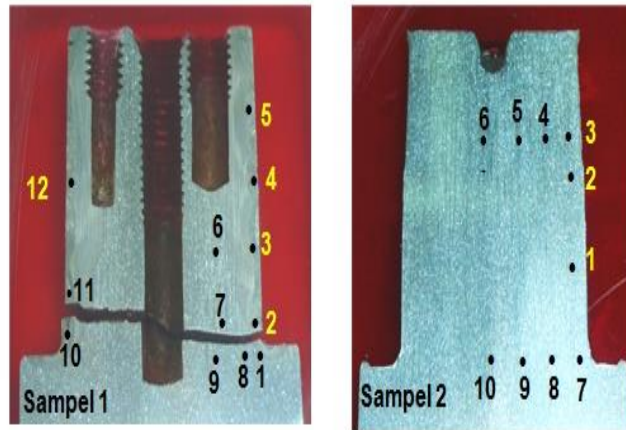
Gambar 12. hasil uji kekerasan

Pengujian kekerasan pada Poros Dudukan *Bottom Plate* bagian dalam dimaksudkan untuk menganalisa perubahan kekerasan akibat Proses pengerasan permukaan, Sampel uji kekerasan diambil masing-masing pada daerah yang mengalami patah atau aus dan daerah yang masih normal. Uji kekerasan tersebut menggunakan metode Hardnes Vickers (HV) dengan beban 5 Kgf dan sudut indentor 136<sup>0</sup> seperti terlihat pada Gambar 12.

Dari (Tabel 2) diatas nilai kekerasan pada permukaan Poros Dudukan *Bottom Plate* dapat diartikan Sample 1 (nomor 1-12 ) nilai kekerasan yang naik dari standart, Sample 2 (Nomor 1-10) nilai kekerasan yang sesuai standart. Dengan lokasi uji 12 dan 10 titik dengan data awal sebagai berikut :

- 1) keadaan sample 1 kekerasan rata - rata sebesar 195-199 HV
- 2) sedangkan keadaan sudah dilakukan pengerasan permukaan antara 412-699 HV. keadaan sample 2 kekerasan rata - rata sebesar 172-216
