ANALISA KERUSAKAN PIPA AIR PENGUMPAN BOILER

Abstrak: Pipa air pengumpan boiler adalah suatu sistem pengumpan air ke boiler. Untuk pelindungan dari serangan korosi pada pipa disuntikkan inhibitor. Kerusakan terjadi pada pipadi ujung pipa injeksi inhibitor setelah 7 tahun operasi. Lokasi pipa inhibitor adalah 800 mm setelah *swing check valve*. Untuk mencari akar penyebab dilakukan analisa kerusakan. Untuk mendukung analisa kerusakan dilakukan pengujian dan pemeriksaan komposisi kimia, fraktografi, metalografi, kekerasan, produk korosi, polarisasi, simulasi aliran dan rasio Na dan PO₄ dalam inhibitor. Hasil pemeriksaan komposisi kimia menunjukkan bahwa material pipa adalah sesuai standar. Hasil pemeriksaan fraktografi menunjukkan kerusakan berupa penipisan lokal berbentuk cekungan sepatu kuda. Hasil pemeriksaan metalografi menunjukkan struktur mikro material pipa adalah ferit dan perlit normal. Hasil pemeriksaan produk korosi menunjukkan kandungan oksigen yang sangat tinggi. Hasil pengujian polarisasi dengan inhibitor adalah 19,991 mpy. Hasil simulasi aliran menunjukkan di lokasi pipa injeksi inhibitor adalah zona aliran diam. Hasil pemeriksaan kandungan inhibitor menunjukkan bahwa

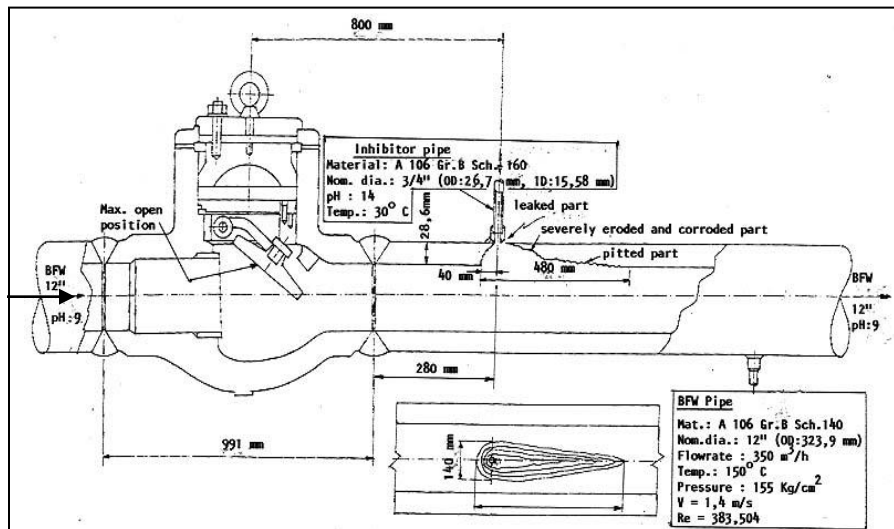
Justru kerusakan terjadi pada ujung pipa injeksi inhibitor berupa penipisan lokal yang berbentuk cekungan dengan pola sepatu kuda (*horse shoe*) sehingga pipa mengalami kebocoran pada sambungan las antara pipa injeksi inhibitor dan pipa air di sisi luar. Lokasi pipa inhibitor berada 800 mm di belakang *swing check valve*. Kerusakan terjadi setelah 7 tahun operasi. Material, dimensi pipa air dan pipa inhibitor, posisi serta area kerusakan dapat dilihat pada Gambar 2.

Gambar 2. Kerusakan pipa air pengumpan boiler di ujung pipa injeksi inhibitor

Pada Gambar 2 ditunjukkan *Swing Check Valve* dengan besar bukaan *nozzle* tergantung laju aliran air. Dengan demikian sebagaimana ditunjukkan kerusakan pipa terjadi setelah air melewati *Swing Check Valve*.

Hasil pemeriksaan fraktografi atau visual pada permukaan pipa air menunjukkan cekungan pola sepatu kuda dengan dimensi 480 mm panjang dan 140 mm lebar pada sisi dalam pipa dan lubang kebocoran di sambungan las antara pipa injector inhibitor dan pipa air sisi luar seperti sudah ditunjukkan dalam Gambar 2. Dengan arah aliran dari sisi *swing check valve*, cekungan terdalam terjadi pada ujung pipa injector inhibitor dengan permukaan halus dan kemudian diikuti oleh permukaan yang berlubang-lubang (Gambar 3).

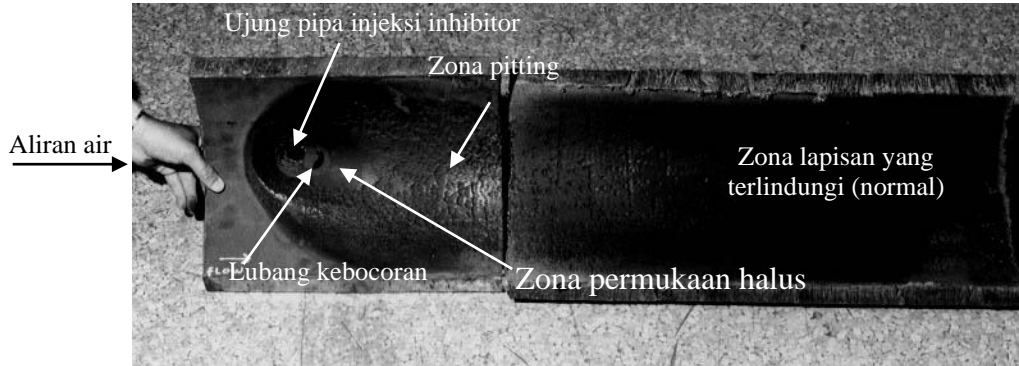
Permukaan pipa di lokasi kerusakan ditutupi produk korosi oksida besi secara merata. Setelah lapisan produk korosi dibersihkan tampak permukaan pipa terdiri dari zona-zona seperti ditunjukkan dalam Gambar 3.

Gambar 3. Permukaan pipa air pengumpan boiler yang rusak di ujung pipa inhibitor

Hasil pemeriksaan fraktografi membuktikan bahwa kerusakan pipa air terjadi di lokasi pipa inhibitor dengan bentuk cekungan sepatu kuda berdimensi 140 mm lebar dan 480 mm panjang dengan lobang kebocoran di lasan pipa inhibitor dan pipa sisi luar (lihat Gambar 3). Penyebab dari kerusakan ditentukan oleh hasil pengujian dan pemeriksaan dibawah ini.

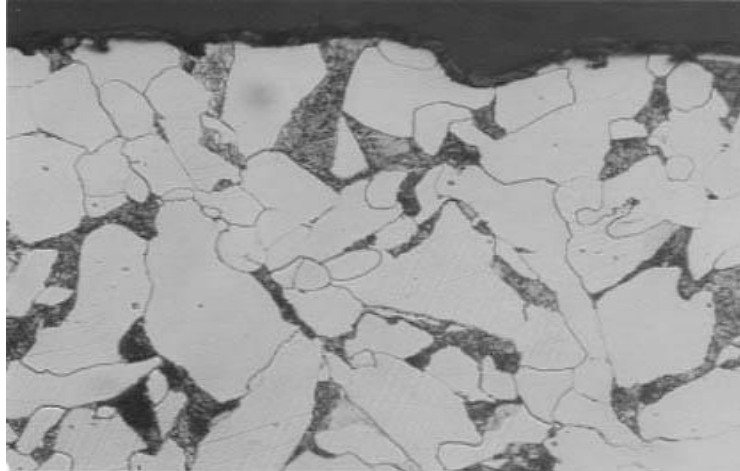
Hasil pemeriksaan metalografi menunjukkan bahwa struktur mikro pipa di lokasi yang mengalami kerusakan adalah ferlit dan ferit normal, tidak tampak perubahan struktur maupun cacat proses, dan tidak ditemukan cacat operasi, seperti ditunjukkan dalam Gambar 5.

Gambar 5. Struktur mikro pipa, perbesaran 200X

Hasil pemeriksaan metalografi (lihat Gambar 5) menunjukkan bahwa struktur mikro pipa adalah ferit dan perlit dengan kondisi normal dan tidak ditemukan cacat dan/atau perubahan struktur.^[2] Dengan demikian parameter operasi yang diterapkan pada pipa air sebagai penyebab kerusakan bisa disingkirkan.

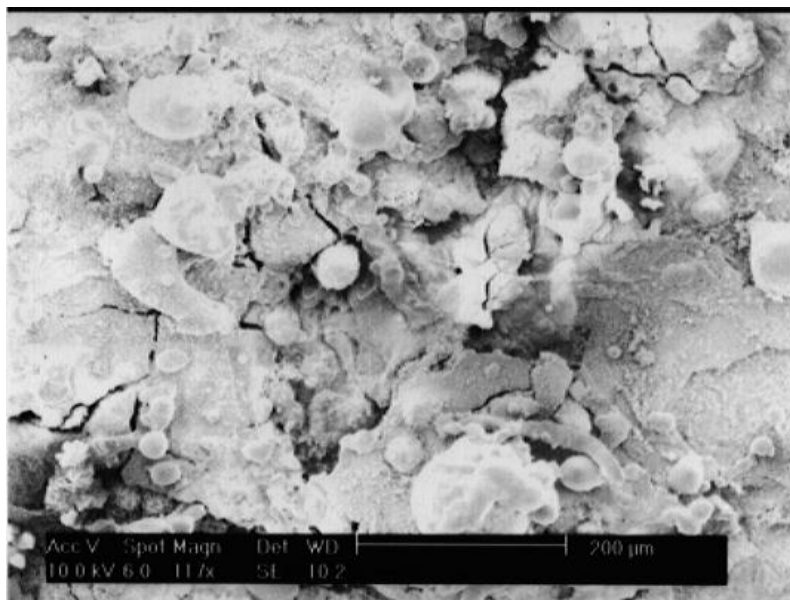
Pemeriksaan produksi korosi dilakukan dengan SEM-EDS. Hasil pemeriksaan SEM menunjukkan kerak-kerak produk korosi di permukaan pipa yang mengalami kerusakan seperti ditunjukkan dalam Gambar 6.

Gambar 6. Kerak-kerak produk korosi di permukaan pipa

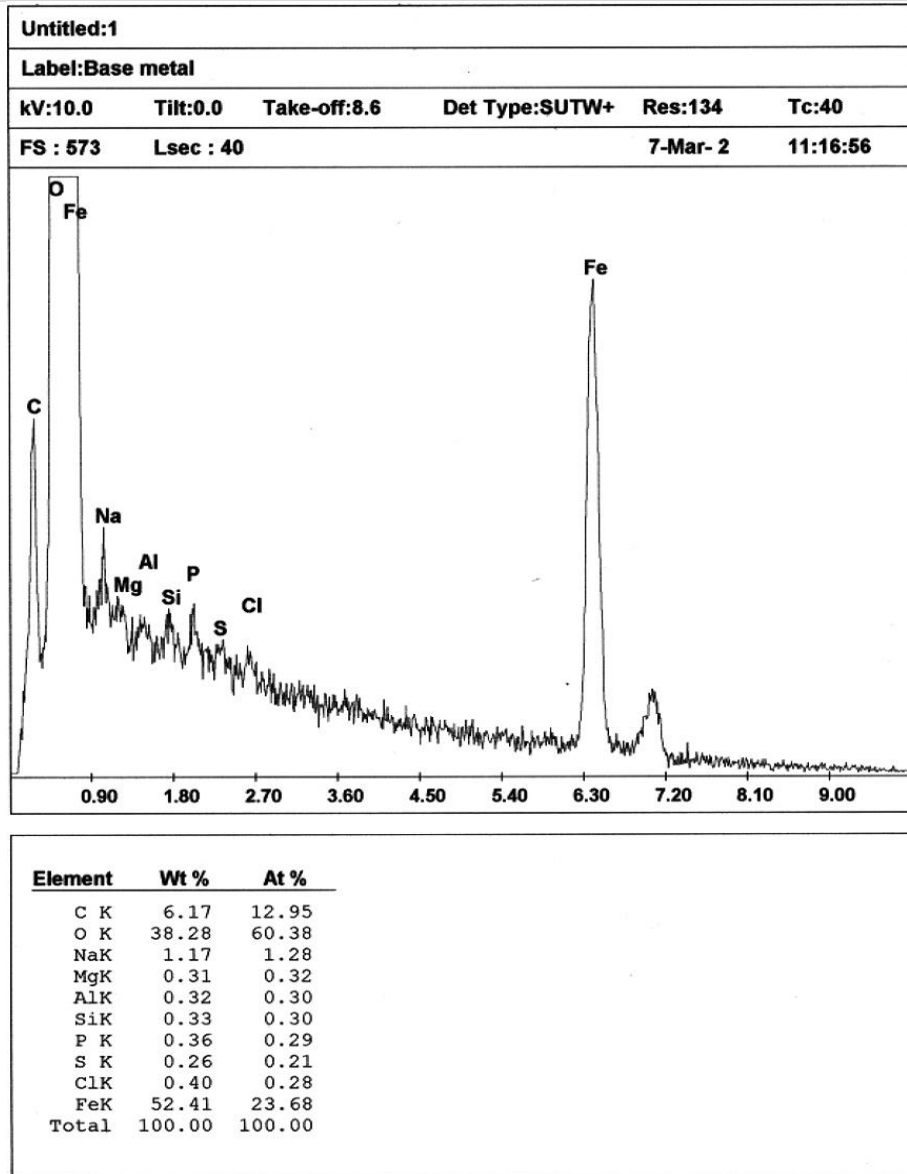
Hasil pemeriksaan EDS menunjukkan kandungan unsur-unsur yang terdapat pada produk korosi dengan kandungan oksigen (O) yang tinggi, yaitu 38,28 % berat, seperti ditunjukkan dalam Gambar 7.

Gambar 7. Hasil pemeriksaan EDS menunjukkan kandungan unsur-unsur pada produk korosi

Hasil pemeriksaan produk korosi (lihat Gambar 7) menunjukkan kandungan oksigen yang tinggi pada produk korosi. Ini berarti oksigen unsur dominan dalam senyawa produk korosi. Dengan demikian ini menunjukkan konsentrasi oksigen sebagai penyebab kerusakan pipa. Ini didukung oleh pengamatan pada tangka inhibitor yang terbuka. Namun demikian, lokasi pipa inhibitor yang berada di zona aliran diam memberi kontribusi utama pada konsentrasi oksigen ini.^[7]

Dari hasil pengujian dan pemeriksaan dapat disimpulkan bahwa penyebab kerusakan pipa air pengumpan boiler adalah kombinasi dari lokasi pipa inhibitor dan tangki inhibitor yang terbuka, yang menyebabkan terjadinya konsentrasi oksigen (*cell concentration*) di ujung pipa inhibitor. Untuk menghindari kerusakan yang sama disarankan pipa inhibitor ditempatkan pada jarak 1500 mm atau lebih dari *swing check valve*, dan tangki inhibitor ditutup.

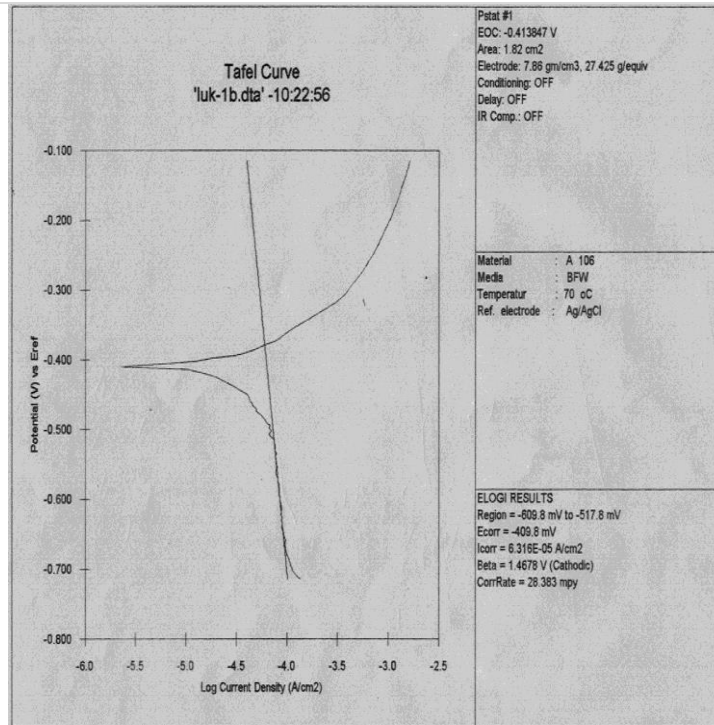
Hasil pengujian polarisasi menunjukkan bahwa laju korosi pada pipa dengan air tanpa inhibitor adalah 28,383 mpy (0,721 mm/tahun), sedangkan laju korosi pada pipa dengan air dengan inhibitor adalah 19,991 mpy (0,508 mm/tahun) seperti dapat dilihat pada Gambar 8 dan 9.

Gambar 8. Hasil pengujian polarisasi dengan air tanpa inhibitor

Hasil pengujian polarisasi menunjukkan laju korosi pada pipa dengan air tanpa inhibitor (lihat Gambar 8) adalah 28,383 mpy atau 0,721 mm/tahun, yang berarti 5,047 mm penipisan akibat korosi dalam 7 tahun. Hasil pengujian polarisasi dengan air dan inhibitor (lihat Gambar 9) adalah 19,991 mpy atau 0,508 mm/tahun, yang berarti 3,556 mm penipisan akibat korosi dalam 7 tahun. Karena tebal pipa 7 mm maka serangan korosi oleh air, baik tanpa maupun dengan inhibitor, bisa disingkirkan sebagai penyebab kerusakan.^[3]

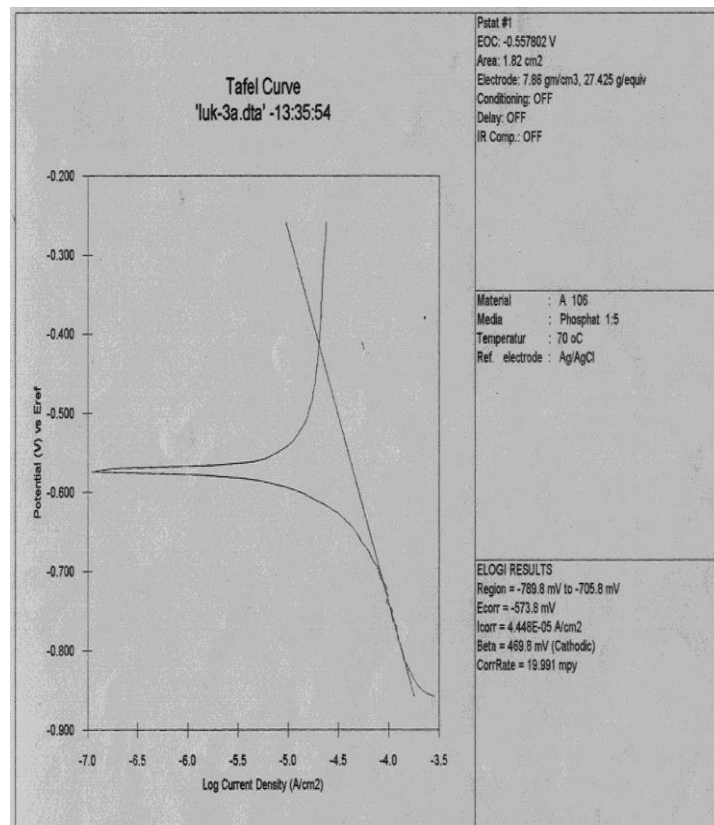
Gambar 9. Hasil pengujian polarisasi dengan air dengan inhibitor

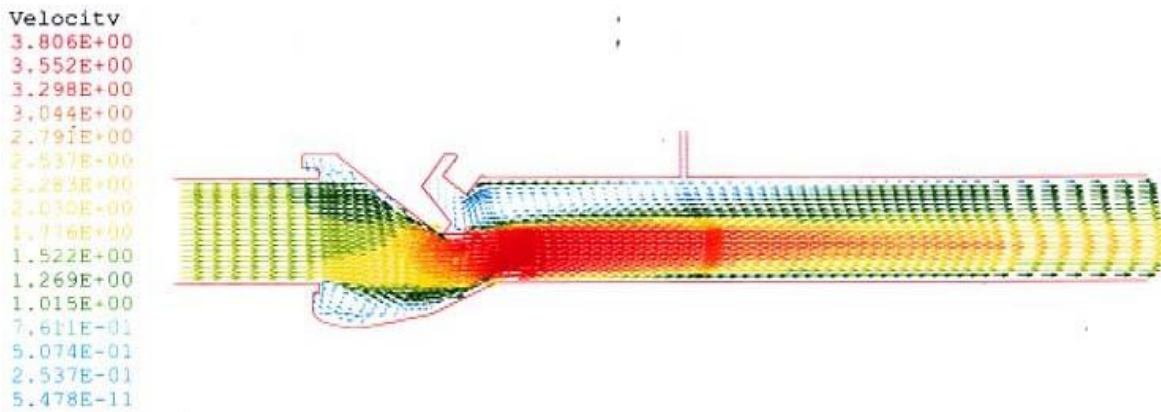
Hasil simulasi aliran menunjukkan bahwa di area yang mengalami kerusakan berada pada zona aliran diam seperti ditunjukkan dalam Gambar 10.

Gambar 10. Hasil simulasi aliran menunjukkan zona aliran diam di ujung pipa injector inhibitor

Hasil simulasi aliran (lihat Gambar 10) menunjukkan bahwa di lokasi pipa inhibitor merupakan zona aliran diam, yang berarti kerusakan pipa sebagai erosi aliran turbulen bisa disingkirkan.^[4]
