Karakteristik Penyebaran Panas Menggunakan Metode Termografi pada Pompa Sentrifugal Tingkat Tunggal

Prasetyo^{a)}, Gia Arya Putra, dan Parno Raharjo^{b)}

Program Studi Teknik, Jurusan Teknik Mesin Politeknik Negeri Bandung, Jl. Gegerkalong Hilir
Ds. Ciwaruga Bandung 40559, Indonesia

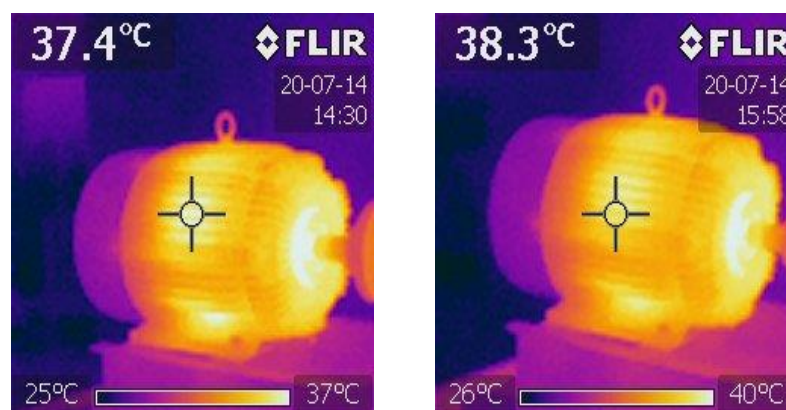
Gambar 4. Hasil pemindaian *Motor Body* operasi pada 30 dan 120 menit

Gambar di atas menunjukkan bahwa rentang temperatur *Motor Body* (MB) dari 37,4°C sampai 38,3°C sehingga terjadi kenaikan temperatur sebesar 2,4 % antara temperatur awal dengan temperatur akhir.

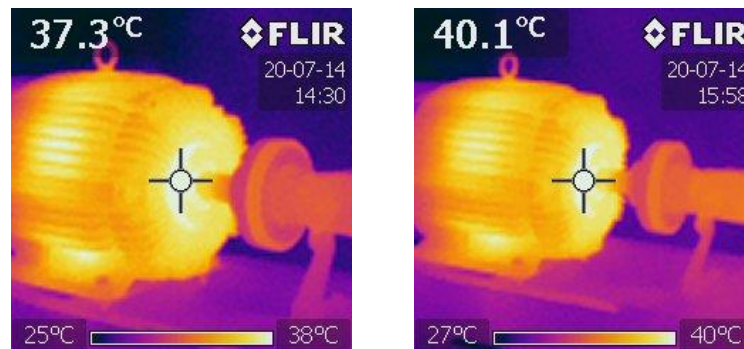
Gambar 5. Hasil pemindaian pada *Bearing Motor Drive End* pada 30 dan 120 menit

Gambar di atas menunjukkan rentang temperatur *Bearing Motor Drive End* (BMDE) dari 37,3°C sampai 40,1°C sehingga terjadi kenaikan temperatur sebesar 7,5 % antara temperatur awal dengan temperatur akhir.

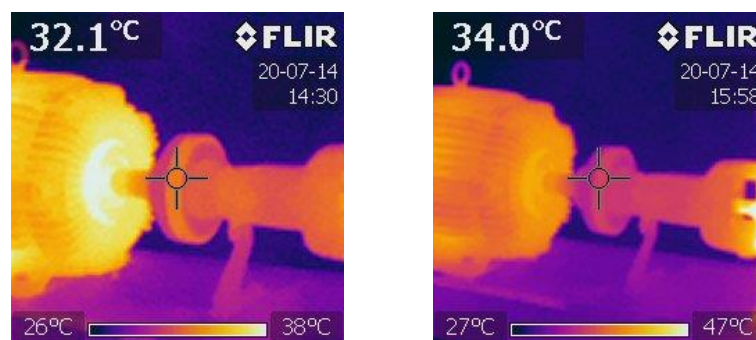
Gambar 6. Hasil pemindaian pada *Coupling* operasi pada 30 dan 120 menit

Gambar di atas menunjukkan rentang temperatur *Coupling* (CPL) dari 32,1°C sampai 34,0°C sehingga terjadi kenaikan temperatur sebesar 5,9 % antara temperatur awal dengan temperatur akhir.

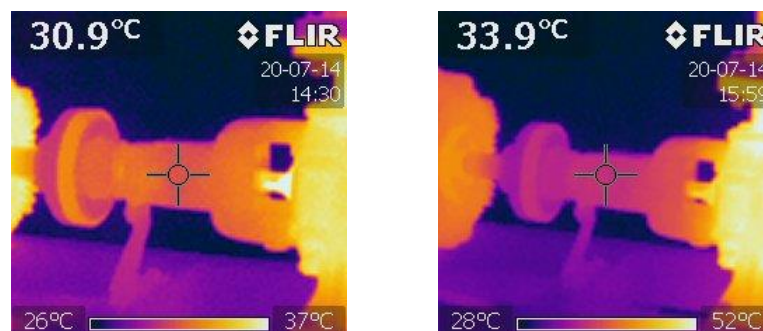
Gambar 7. Hasil pemindaian pada *Bearing Pump* operasi pada 30 dan 120 menit

Dari Gambar di atas menunjukkan bahwa rentang temperatur *Bearing Pump* (BPUM) dari 30,9°C sampai 33,9°C sehingga terjadi kenaikan temperatur sebesar 9,7% antara temperatur awal dengan temperatur akhir.

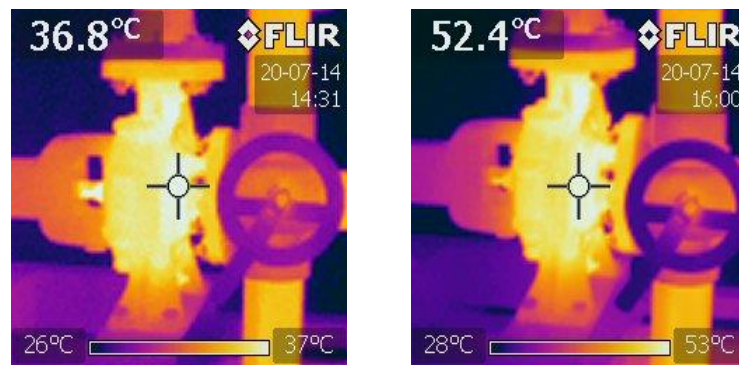
Gambar 8. Hasil pemindaian pada *Pump Body* (PB) operasi pada 30 dan 120 menit

Dari gambar di atas menunjukkan bahwa rentang temperatur *Pump Body* (PB) dari 36,8°C sampai 52,4°C sehingga terjadi kenaikan temperatur sebesar 42,3% antara temperatur awal dengan temperatur akhir.

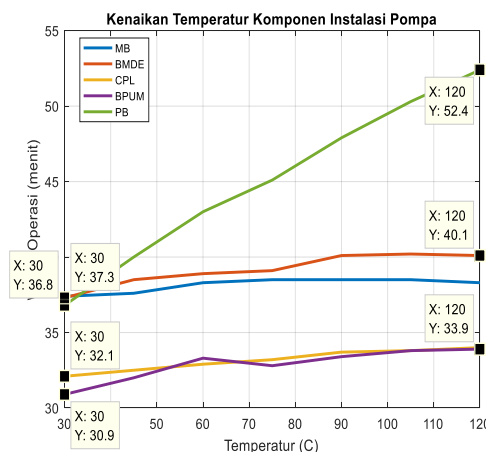
Gambar 9. Trending perubahan temperatur pada setiap titik pemindaian operasi pada 30 dan 120 menit

Pada grafik gabungan dianalisis dan disimpulkan: Bentuk trend secara umum naik secara signifikan. Panas tertinggi terjadi pada bagian *Pump Body* (PB), yaitu mencapai 52,4°C. Bagian yang mengalami perubahan panas paling cepat yaitu bagian *Pump Body* (PB), dengan perubahan panas dari 36,8°C sampai 52,4°C dalam interval waktu 30-120 menit.
