ANALISA KEGAGALAN RETAK MATERIAL BESI COR KELABU UNTUK APLIKASI *CYLINDER BLOCK*

Cahaya Sutowo, Galih Senopati, Ika Kartika, Budi Priyono

Pusat Penelitian Metalurgi dan Material - LIPI
Kawasan Puspiptek Serpong, Gedung 470, Tangerang 15314
csutowo@yahoo.com

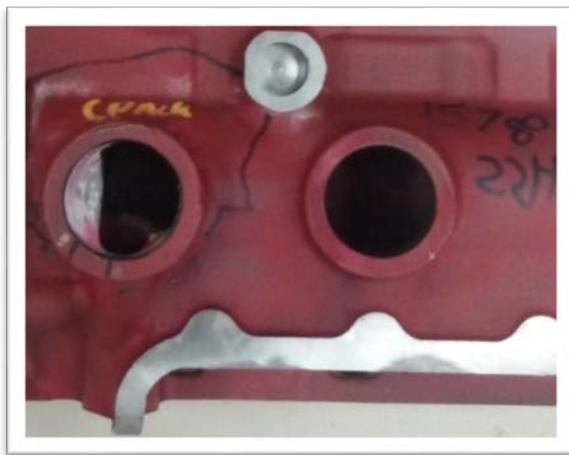
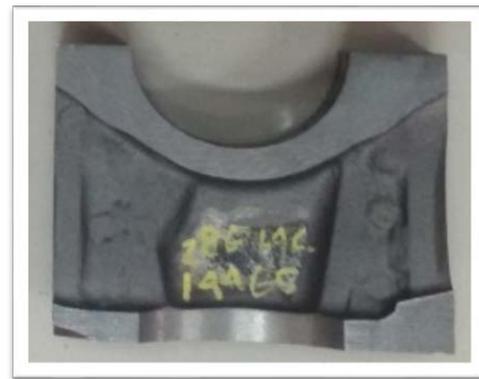
Gambar 1. Foto visual komponen *cylinder block* yang mengalami kegagalan

Telah terjadi kegagalan pada blok silinder (cylinder block) mesin motor bakar, kegagalan berupa retakan (crack) pada salah satu bagian cylinder block seperti yang ditunjukkan pada Gambar 1. Cylinder block merupakan bagian utama dari engine kendaraan bermotor, komponen ini dibuat melalui proses pengecoran (casting). Sesuai dengan aplikasi penggunaannya maka pemilihan material block dipilih agar memenuhi syarat pemakaian yaitu tahan terhadap suhu tinggi, dapat menghantarkan panas dengan baik dan tahan terhadap gesekan. Material yang banyak digunakan untuk aplikasi di atas adalah besi cor (cast iron alloy) dan aluminium paduan.

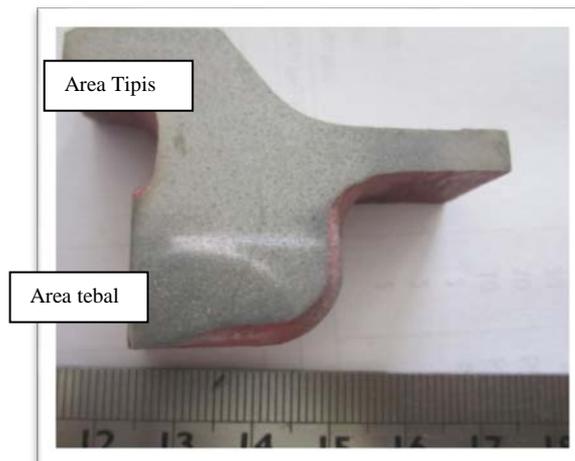
Gambar 2. Posisi sampel pengujian metalografi

Posisi pengujian metalografi dilakukan pada permukaan melintang area coran tipis dan coran tebal sebagaimana pada Gambar 2.

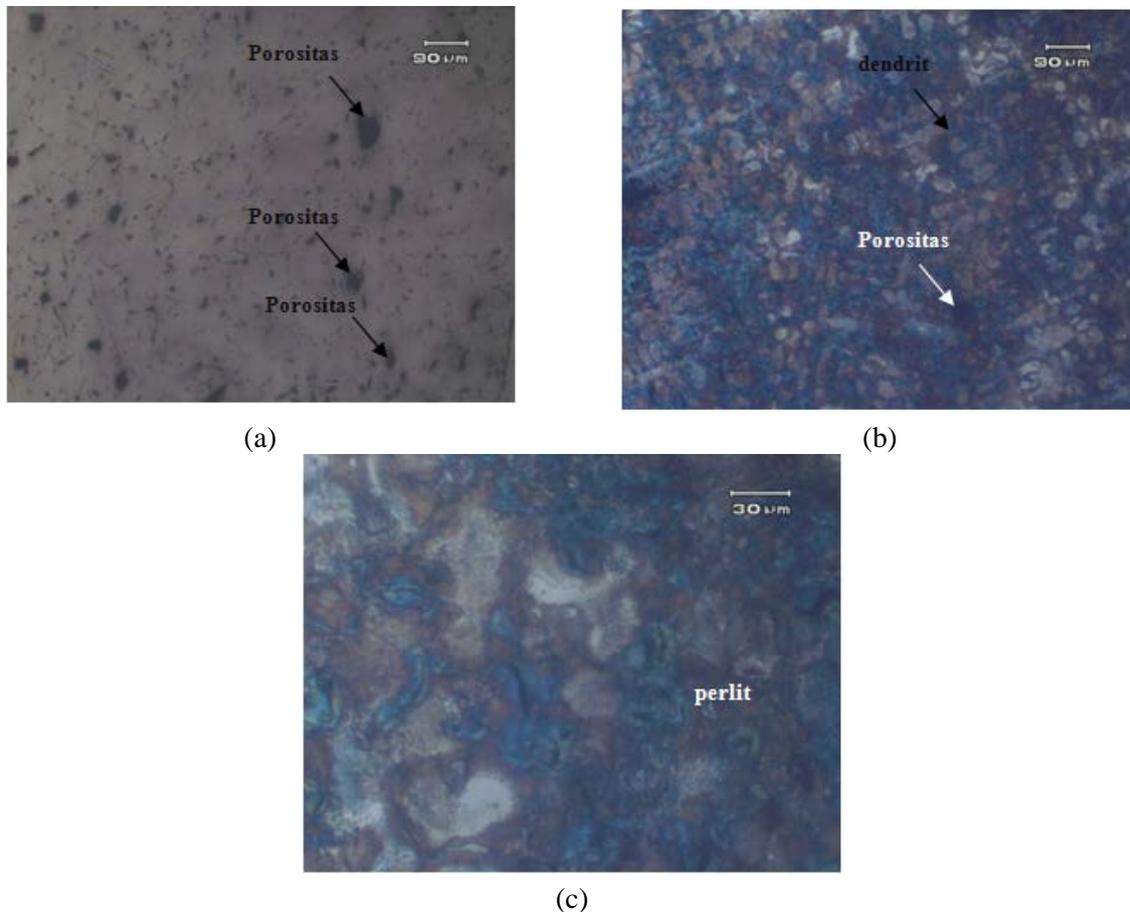
Hasil pengamatan metalografi pada sampel area coran tebal kondisi tanpa etsa dan setelah etsa menggunakan etsa nital 2%. Tampak pada Gambar.3(a) struktur mikro bagian tebal tanpa etsa terdapat porositas dan inklusi, sedangkan Gambar.3(b) dan (c) menunjukkan struktur mikro setelah etsa pada bagian tebal terlihat struktur dendritik dan terlihat adanya porositas dengan struktur matrik perlit (warna gelap).

Gambar 3. Struktur mikro area tebal tanpa etsa (a) dan setelah etsa nital 2% (b & c).

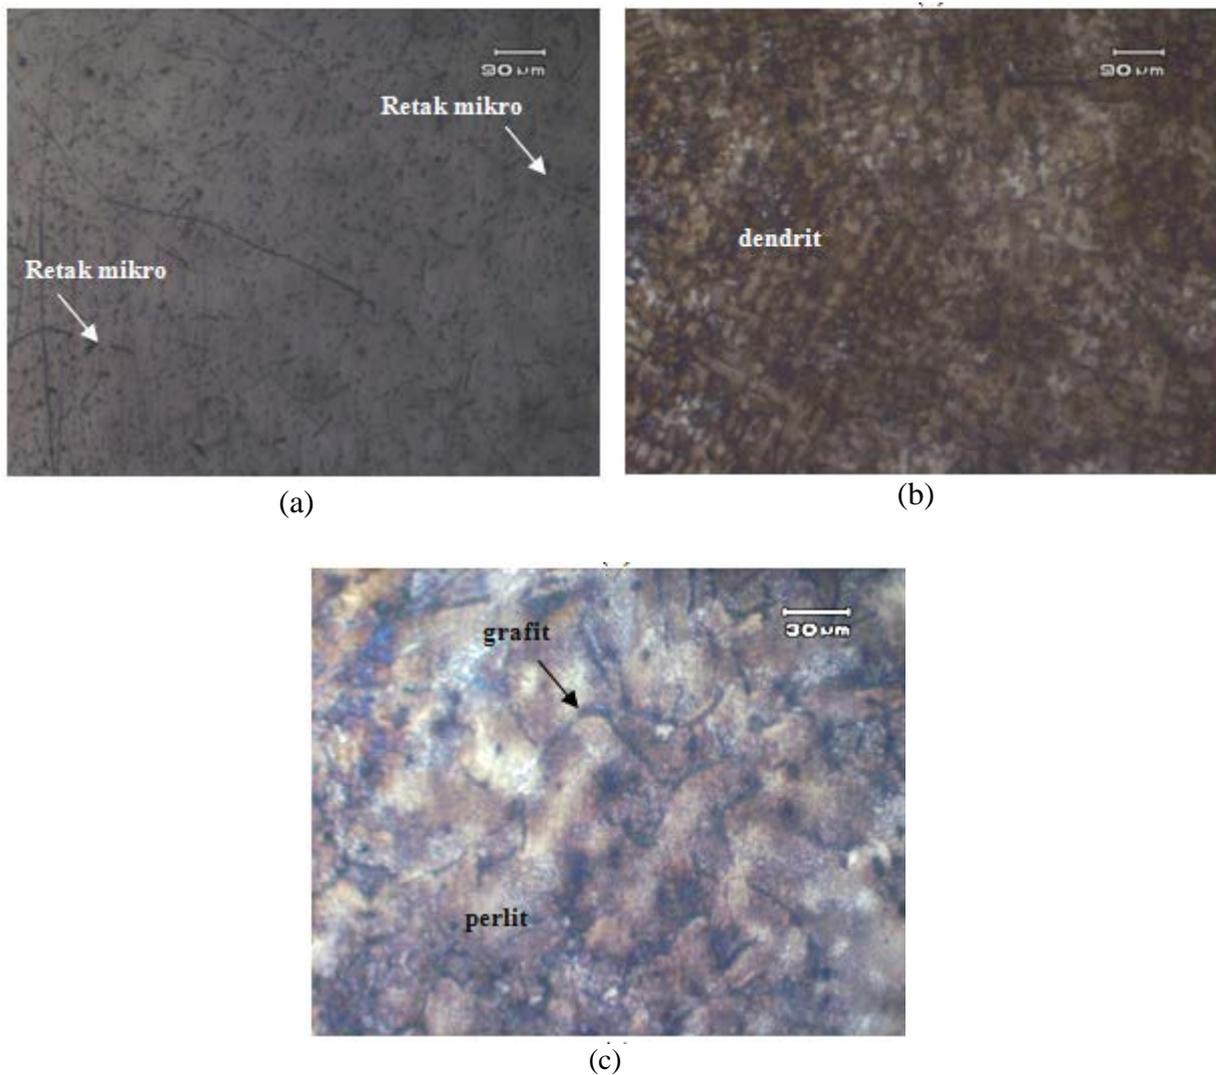
Hasil pengamatan metalografi pada sampel area coran tipis kondisi tanpa etsa dan setelah etsa menggunakan etsa nital 2%. Tampak pada Gambar. 4.(a) Struktur mikro area tipis tanpa etsa terdapat porositas dengan ukuran diameter 50µm dan retak mikro, sedangkan pada 4.(b) Struktur mikro menunjukkan struktur dendritik dengan matriks perlit, serta 4.(c) Struktur mikro menunjukkan struktur khas besi cor kelabu yang terdiri atas grafit berbentuk serpih (*flakes*) yang tidak beraturan dengan matriks perlit.

Gambar 4. Struktur mikro pada area tipis tanpa etsa (a), dan setelah etsa nital 2% (b & c).

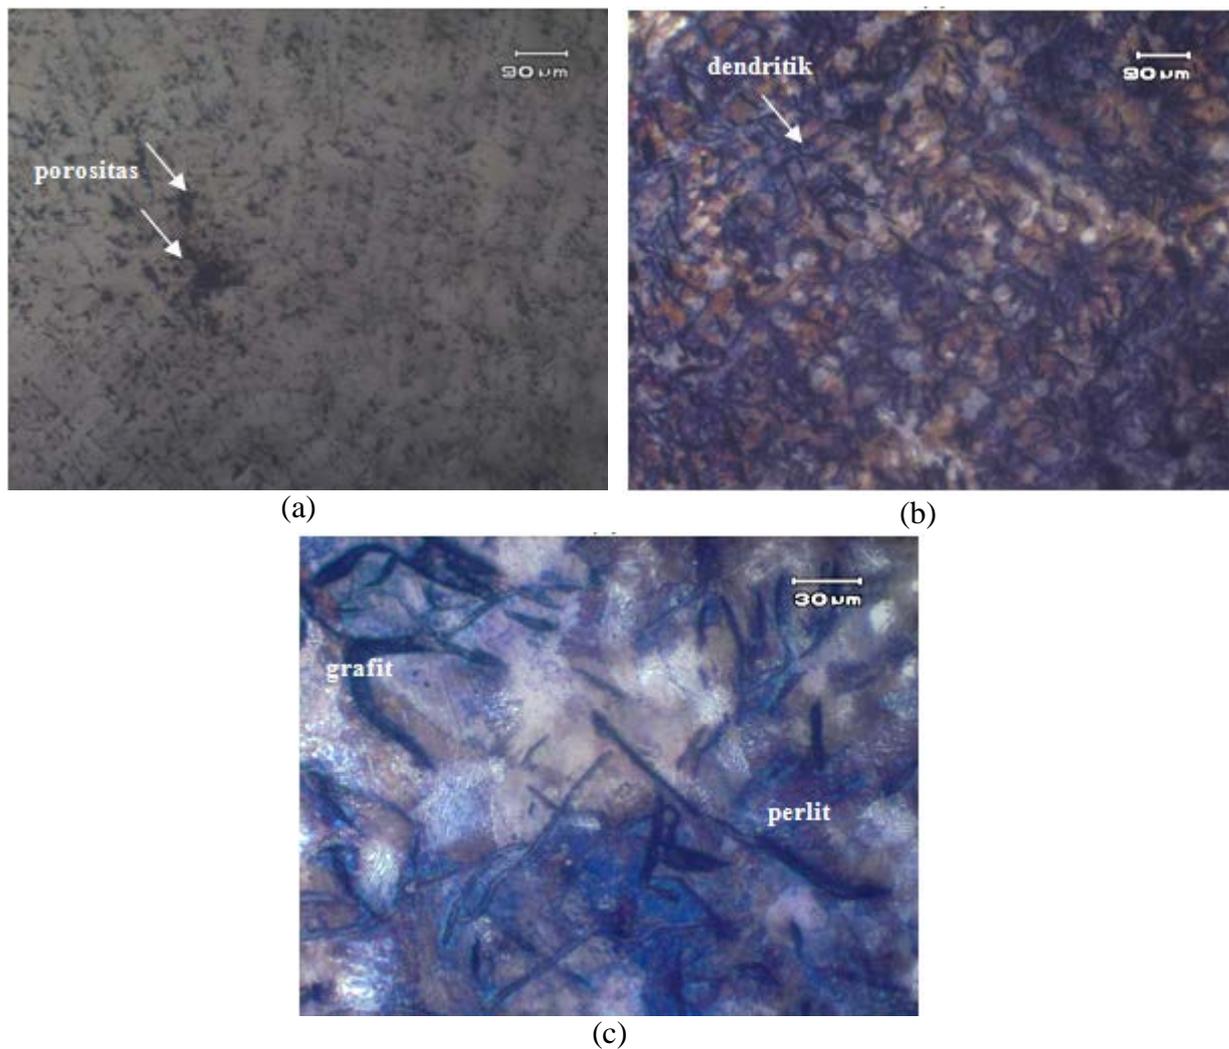
Pengamatan metalografi juga dilakukan pada area penampang lainnya, hasil pengamatan metalografi seperti tampak pada Gambar 5, pada sampel tanpa etsa menunjukkan adanya porositas dan inklusi. Sedangkan pada sampel etsa struktur dendritik dengan matriks perlit, struktur mikro menunjukkan struktur besi cor kelabu (grafit flakes) dengan matriks perlit

Gambar 5. Struktur mikro pada area lain tanpa etsa (a) dan etsa nital dengan perbesaran yang berbeda (b & c).

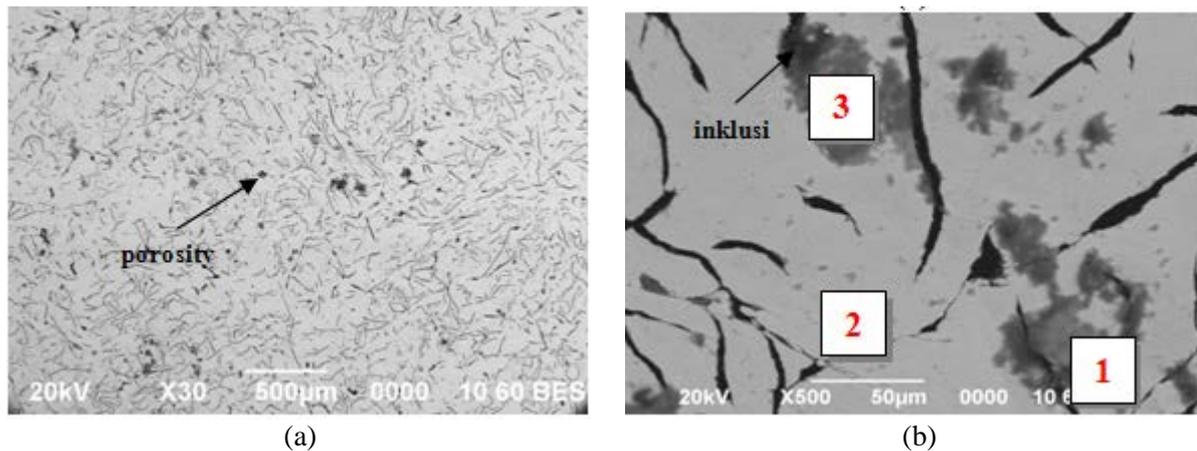
Penyebaran porositas dapat teramati sebagaimana pada Gambar 6a. hasil pengamatan menggunakan SEM dengan perbesaran 30X. Struktur besi cor kelabu dengan grafit flake menunjukkan inklusi terlihat lebih jelas dengan perbesaran 500 X pada Gambar 6.

Gambar 6. Struktur mikro *cylinder block* hasil SEM/EDS (a). perbesaran 30x terlihat penyebaran porositas. (b) perbesaran 500 x menunjukkan inklusi yang lebih jelas.

Hasil analisa SEM/EDX pada area tertentu sebagaimana ditunjukkan pada gambar 6(b) yaitu spot area 1, area 2 dan area 3 menunjukkan komposisi kandungan unsur-unsur pada permukaan patahan tersebut sebagaimana pada tabel 2. Area 1 dan 3 merupakan area inklusi yang ditunjukkan dengan adanya bercak hitam sedangkan area 2 adalah area matriks tanpa inklusi. Dari tabel 2 pada area 1 dan 3 menunjukkan adanya kandungan oksida yang merupakan senyawa inklusi dimana kandungan karbon signifikan pada area yang terlihat kehitaman. Adanya oksida logam dapat memicu terjadinya retak [4].

1. Dalam proses pembuatannya, sebaiknya menggunakan tungku induksi sehingga permukaan leburan besi lebih luas untuk memudahkan penggunaan *slag remover* secara berulang kali pada permukaan leburan besi sehingga pembentukan inklusi dapat diminimalkan.
2. Dianjurkan dilakukan perlakuan panas dengan pendinginan udara ruang terbuka dengan tujuan antara lain supaya unsur padu yang ditambahkan, terutama Cu dan Cr larut padat homogen secara difusi untuk menghilangkan struktur dendrite sehingga terjadinya tegangan sisa pada saat proses *machining* dapat dieliminisir.
