Analisis Penyebab Defect Tread Off Center (TOC) di Mesin Two Step Building Plant Y Menggunakan Metode Fault Tree Analysis dan Failure Mode and Effect Analysis (FMEA)

¹ Agus Mulyono, ² Aod Abdul Jawad

^{1,2} Universitas Pamulang

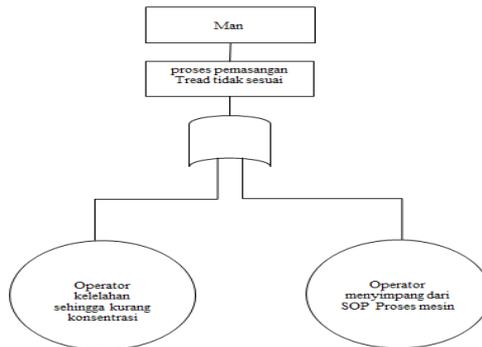
Gambar 4. FTA pada faktor *Man*

| Majer Subistsem | No | Sub Sistem | Failure Mode | OCC | Failure Causes | DET | Effect Failure | AUS | RPN |
|---|---|---|--|---|--|---|---|---|---|
| Man | 1 | Pemasangan tread on BT drum | Tidak sesuai SOP | 1 | kelebihan sehingga kurang konsentrasi Menyimpang dari SOP proses mesin | 6 | Penyambungan tread bergeser dan centering marking tidak rata dengan sambungan (TOC geser) | 8 | 48 |

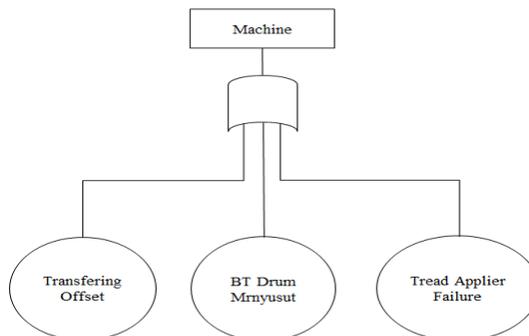
Gambar 5. FTA pada faktor *Machine*

| Majer Subistsem | No | Sub Sistem | Failure Mode | OCC | Failure Causes | DET | Effect Failure | AUS | RPN |
|---|---|---|--|---|--|---|---|---|---|
| Machine | 4 | Tread Applier | tread applier failure | 3 | Tinggi Tread Applier belum ada standarisasi Pressure Hammer Roll tread Applier kurang atau lebih dari spesifikasi | 8 | posisi lingkaran tread saat on BT drum ada posisi yang tidak center (TOC Zig Zag) dan (join tread terlalu panjang) | 8 | 192 |
| Machine | 2 | Transferring | Transferring offset | 3 | Semenor Transferring Ohlag Stopper transferring tidak kencang | 7 | posisi lingkaran tread bergeser terhadap RBF (TOC Zig Zag) dan Tread Geser | 8 | 168 |
| | 3 | BT Drum | BT Drum Menyusut | 2 | Stopper BT drum rusak atau tidak lurus dengan shaft Segmen BT Drum tidak kencang | 7 | Posisi lingkaran tread satu lingkaran tidak center (TOC circle dan zig-zag) | 8 | 112 |

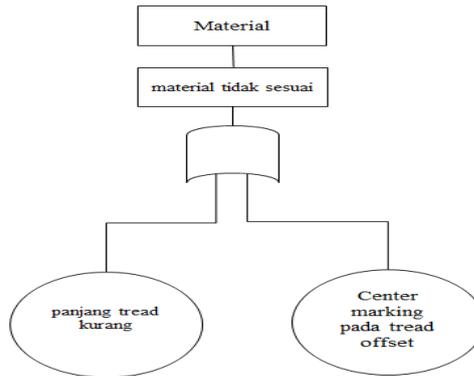
Gambar 6. FTA pada Faktor *Material*

| Majer Subistsem | No | Sub Sistem | Failure Mode | OCC | Failure Causes | DET | Effect Failure | AUS | RPN |
|---|---|---|--|---|--|---|---|---|---|
| Material | 5 | Tread | Material tidak sesuai | 1 | Panjang tread kurang Centering marking tread offset | 6 | posisi lingkaran tread markingsnya tidak center bisa menyebabkan TOC Circle | 8 | 48 |

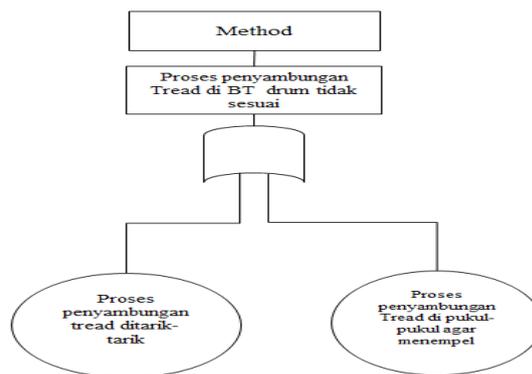
Gambar 7. FTA pada Faktor *Method*

| Majer Subistsem | No | Sub Sistem | Failure Mode | OCC | Failure Causes | DET | Effect Failure | AUS | RPN |
|---|---|---|--|---|--|---|---|---|---|
| Method | 6 | Proses penyambungan tread on BT Drum tidak sesuai | Proses penyambungan tread ditarik-tarik Proses penyambungan tread dipukul-pukul agar menempel | 2 | | 6 | posisi sambungan tread tidak center dapat menyebabkan joint tread tidak center dan bagian tread ada yang bergeser dan tread zig-zag | 8 | 96 |

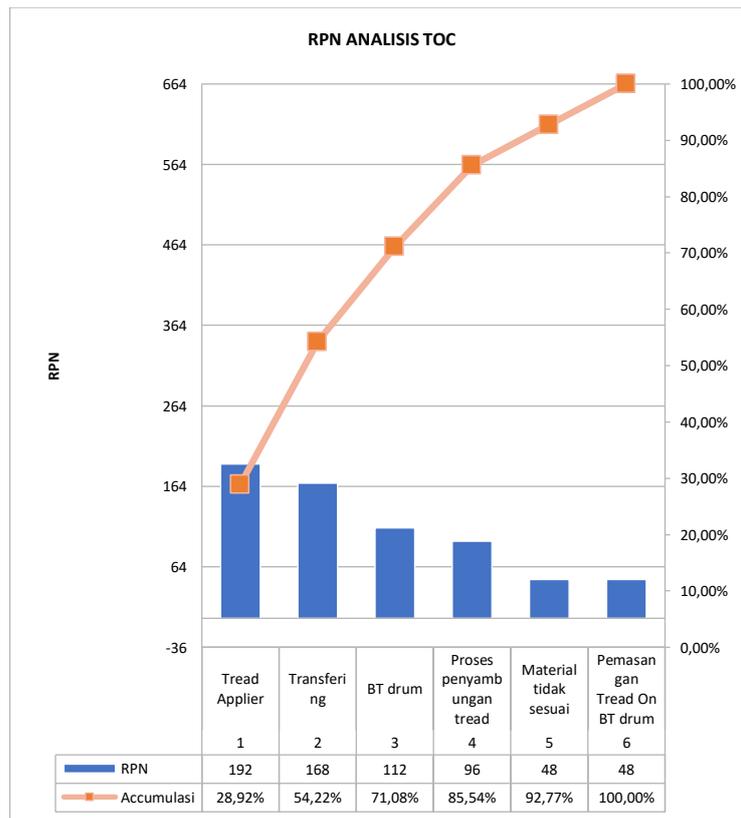
Gambar 8. Pareto Chart Nilai RPN Modus Analisa 4M

Berdasarkan hasil penelitian dapat disimpulkan bahwa analisis dengan Modus kegagalan dengan nilai RPN paling tinggi adalah *tread Applier* dengan nilai RPN 192, *transferring off center* dengan nilai RPN 168, BT drum menyusut dengan nilai RPN 112, dan proses penyambungan tread dengan nilai RPN 96.
