## ANALISIS HOT POINT PANEL LVMDP KAPASITAS 1250 KVA DENGAN METODE INFRARED THERMOGRAPHY

Infrared thermography pada panel LVMDP kapasitas 1250 kVA mengacu pada *Standart for Infrared Inspection of Electrical System and Rotating Equipment*. Pengujian dilakukan dengan memindai beberapa

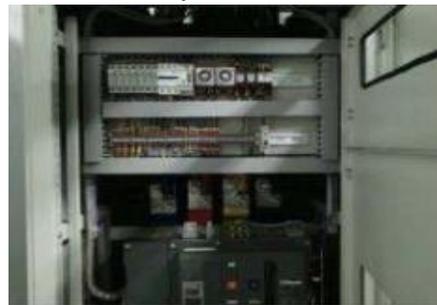
Gambar 3. Hasil infrared thermography ACB LVMDP *Input* dan *Control*.

Pada Gambar 3 pengukuran temperatur pada terminal *input* dan rangkaian *control* ACB LVMDV dilakukan karena bagian ini merupakan salah satu bagian paling vital karena berperan sebagai pusat penyaluran energi listrik yang terhubung langsung dengan transformator. Hasil pengukuran ditampilkan pada Tabel 2.

Marker Name	Max °C	Min °C	Avg °C	Ems	BG °C
Center box	28,4	28,4	28,4	0,95	22,0
Center point	30,4	26,7	28,3	0,95	22,0
Hot	44,4	44,4	44,4	0,95	22,0
Cold	25,9	25,9	25,9	0,95	22,0

berikut *center point* adalah bagian pada pengukuran yang menjadi pusat ukur dengan nilai *maximum* 28,4 °C, *center box* merupakan bagian pada tengah gambar kotak/box dengan nilai *maximum* 30,4 °C, *hot* adalah titik terpanas pada pengukuran dengan nilai 44,4 °C dan *cold* adalah titik terdingin dari hasil pengukuran dengan nilai 25,9 °C.

Panel LVMDP	Temperatur Max °C	Ambient °C	Delta T °C	Priority	Rekomendasi
ACB LVMDP Input dan Control	44,4	26,2	18,2	3	Tindakan korektif diperlukan dengan izin penjadwalan.
Output ACB	33,5	26,2	7,3	4	
MCCB Capacitor Bank dan MCCB	31,1	26,2	4,9	4	
Panel HVAC					
MCCB Panel Produksi dan MCCB Panel Utility	29,7	26,2	3,5	4	Tindakan korektif harus diambil pada periode pemeliharaan berikutnya
Busbar Output ACB	39,1	31	8,1	4	
Busbar Input ACB	34,1	31	3,1	4

Kesimpulan yang di dapat dari hasil penelitian ini adalah Analisis dilakukan sesuai standar dari *Standart for Infrared Inspection of Electrical System and Rotating Equipment*. Sebagian besar kondisi panel LVMDP 1250 kVA dalam kondisi baik dengan skala prioritas 4. Satu bagian yang memiliki skala prioritas 3 adalah pada bagian ACB LVMDP *Input* dan *Control* dengan nilai *hot point* 44,4°C memiliki delta T 18,2. Rekomendasi untuk bagian ACB LVMDP *Input* dan *Control* adalah tindakan korektif diperlukan dengan izin penjadwalan.

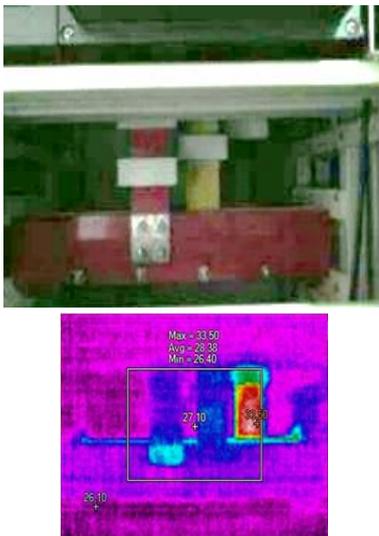
**Gambar 4.** Hasil *Infrared thermography* Output ACB

Pada Gambar 4 pengukuran temperatur pada terminal *output* ACB LVMDV berperan sebagai bagian penyaluran energi listrik yang terhubung ke *busbar*. Hasil pengukuran ditampilkan pada Tabel 3.

Marker Name	Max °C	Min °C	Avg °C	Ems	BG °C
Center box	27,1	27,1	27,1	0,95	22,0
Center point	33,5	26,4	28,4	0,95	22,0
Hot	33,5	33,5	33,5	0,95	22,0
Cold	26,1	26,1	26,1	0,95	22,0

Hasil pengukuran pada *output* ACB diketahui nilai *center box maximum* adalah 27,1 °C, Nilai *center point* 33,5 °C, nilai *hot point* atau titik terpanas 33,5 °C dan titik terdingin atau *cold* adalah 26,1 °C.

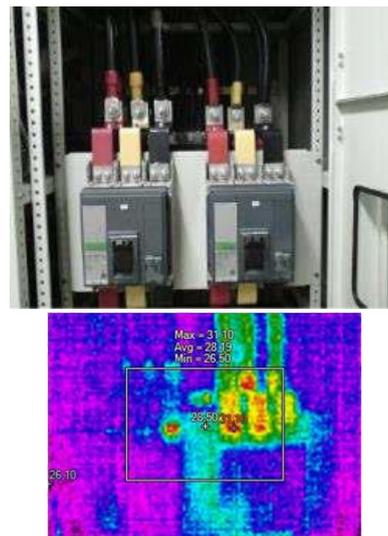
**Gambar 5.** Hasil *infrared thermography* capacitor Bank dan MCCB panel HVAC

Pada gambar 6 pengukuran temperatur pada terminal *capacitor bank* dan *MCCB panel HVAC* bagian ini penting karena merupakan bagian *supply* listrik yang terhubung dengan HVAC di mana HVAC merupakan bagian vital dari industri. Hasil pengukuran ditampilkan pada Tabel 4.

Marker Name	Max °C	Min °C	Avg °C	Ems	BG °C
Center box	28,5	28,5	28,5	0,95	22,0
Center point	31,1	26,5	28,2	0,95	22,0
Hot	31,1	31,1	31,1	0,95	22,0
Cold	26,1	26,1	26,1	0,95	22,0

Pada Tabel 4 diketahui nilai *center box maximum* adalah 28,5 °C, Nilai *center point* 31,1 °C, nilai *hot point* atau titik terpanas 31,1 °C dan titik terdingin atau *cold* adalah 26,1 °C.

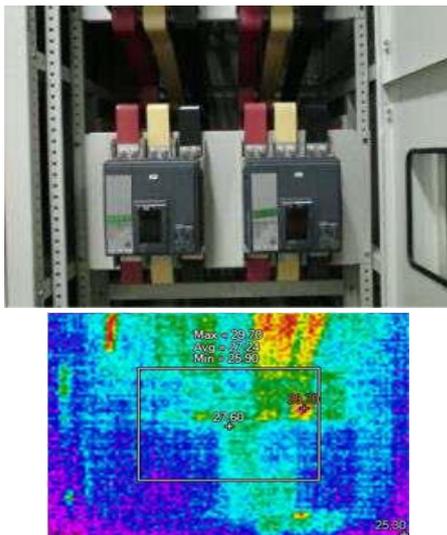
Pada Tabel 5 diketahui nilai *center box maximum* adalah 27,6 °C, Nilai *center point* 29,7 °C, nilai *hot point* atau titik terpanas 31,1 °C dan titik terdingin atau *cold* adalah 25,3 °C.

**Gambar 6.** Hasil *Infrared thermography* MCCB Panel Produksi dan MCCB Panel Utility

Pada Gambar 6 pengukuran temperatur pada terminal MCCB Panel Produksi dan MCCB Panel Utility bagian ini penting karena merupakan bagian utama *supply* listrik yang terhubung dengan seluruh mesin produksi dan dan mesin *utility* pendukung produksi di industri. Hasil pengukuran ditampilkan pada Tabel 5.

Marker Name	Max °C	Min °C	Avg °C	Ems	BG °C
Center box	27,6	27,6	27,6	0,95	22,0
Center point	29,7	25,9	27,2	0,95	22,0
Hot	29,7	29,7	29,7	0,95	22,0
Cold	25,3	25,3	25,3	0,95	22,0

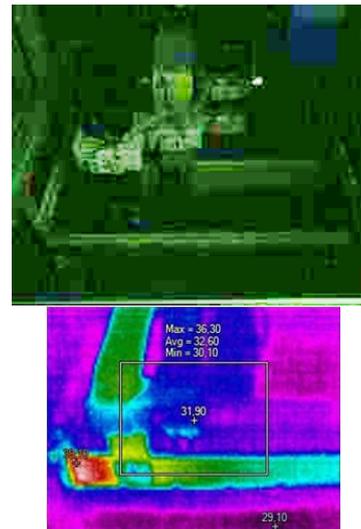
**Gambar 7.** Hasil *infrared thermography* busbar output ACB

Pada Gambar 7 pengukuran temperatur pada terminal busbar output ACB bagian busbar ini merupakan titik pertemuan dari banyak instalasi sehingga berpotensi tinggi meningkatnya temperatur. Hasil pengukuran ditampilkan pada Tabel 6.

Marker Name	Max °C	Min °C	Avg °C	Ems	BG °C
Center box	31,9	31,9	31,9	0,95	22,0
Center point	36,3	30,1	32,6	0,95	22,0
Hot	39,1	39,1	39,1	0,95	22,0
Cold	29,1	29,1	29,1	0,95	22,0

Pada Tabel 6 diketahui nilai *center box maximum* adalah 31,9 °C, Nilai *center point* 36,3 °C, nilai *hot point* atau titik terpanas 39,1 °C dan titik terdingin atau *cold* adalah 29,1 °C.

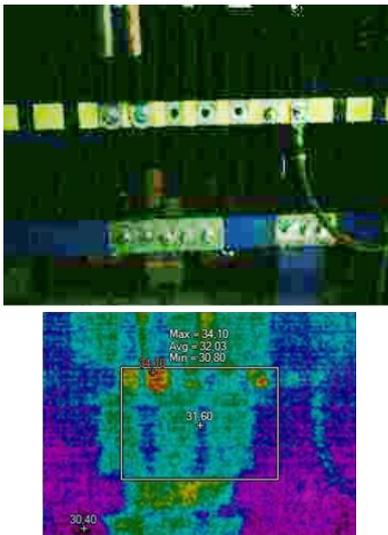
**Gambar 8.** Hasil *infrared thermography* busbar input ACB

Pada Gambar 8 pengukuran temperatur pada terminal busbar input ACB bagian busbar ini merupakan titik

*supply* utama instalasi sehingga berpotensi tinggi meningkatnya temperatur. Hasil pengukuran ditampilkan pada Tabel 7.

Marker Name	Max °C	Min °C	Avg °C	Ems	BG °C
Center box	31,6	31,6	31,6	0,95	22,0
Center point	34,1	30,8	32,0	0,95	22,0
Hot	34,1	34,1	34,1	0,95	22,0
Cold	30,4	30,4	30,4	0,95	22,0

Pada Tabel 7 diketahui nilai *center box maximum* adalah 31,6 °C, Nilai *center point* 34,1 °C, nilai *hot point* atau titik terpanas 34,1 °C dan titik terdingin atau *cold* adalah 30,4 °C.
