ANALISA KERUSAKAN STUD BOLT TURBIN UAP 300 MW DAN UPAYA PENCEGAHANYA

Abstrak: Fungsi *Stud Bolt* adalah untuk mengikat *casing* atas dan *casing* bawah pada turbin uap 330 MW, bekerja pada temperatur $\pm 538^\circ$ operasi terus menerus 24 jam dan sudah beroperasi selama ± 25 tahun. Kerusakan yang terjadi mengalami patah dan retak pada leher ulir *stud Bolt*. Jika kerusakan diabaikan, maka uap dalam turbin tidak akan berjalan semestinya. Analisa pengkajian penyebab utama terjadinya kerusakan melalui beberapa pengujian fraktografi, metalografi, uji kekerasan, uji SEM, komposisi kimia dan pengamatan perubahan sifat mekanis logam material *Stud Bolt* akibat pengaruh panas tekanan dan getaran. Hasil dari pengujian SEM dengan menggunakan detektor BSE terlihat patah yang terjadi merupakan patahan brittle. Hasil pengujian komposisi kimia dan PMI kandungan Ni sebesar 34.5 - 35.5 %, dengan Cr sebesar 14.8 - 16.6 %. Hasil pengujian kekerasan masih sesuai dengan nilai standar jikadibandingkan dengan standar material SA-453 M Gr. 665 class A sebesar 328 - 410 HV (maks). Penyebab utama kerusakan digunakan untuk pengembangan kualitas *Stud Bolt* serta optimasi usaha memperpanjang umur operasio

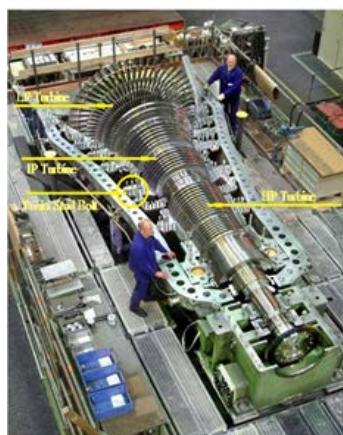
Gambar 1. Posisi stud bolt pada turbin uap [4,5]

Mengingat pentingnya peranan *Stud Bolt* tersebut sebagai pengikat antara *casing* atas dan *casing* bawah turbin (lihat Gamabr.1) dan untuk menghindari terjadinya kerusakan maka diperlukan estimasi umur pakainya agar dapat dilakukan optimasi dan efisiensi terhadap operasi peralatan tersebut, disamping *integritas* dan *reliabilitasnya* dapat tetap dipertahankan [5,6].

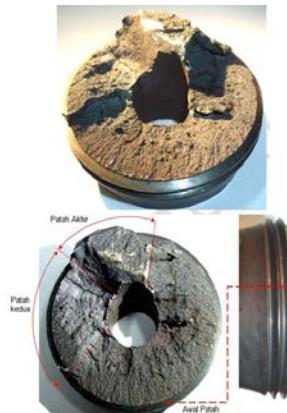
Gambar 4. Posisi Pengambilan sampel untuk pemeriksaan struktur mikro

Pada gambar 3 ditunjukkan bahwa sampel 1 adalah kondisi patah awal dan sampel 2 adalah kondisi patah akhir. Pada Gambar 4 diperlihatkan posisi pengambilan sampel untuk uji struktur mikro.

Photo makro Patahan baut turbine material NiCr, luas patah awal ± melebihi $\frac{1}{2}$ diameter dan dilanjut patah kedua dan patah akhir menyisakan permukaan yang tinggi dan banyak terjadi retakan di bagian dalam maupun di permukaan patahan. Patah awal mulai dari permukaan luar bolt tersebut, menjalar secara cepat ke dalam. Hal ini disebut patah getas over load.

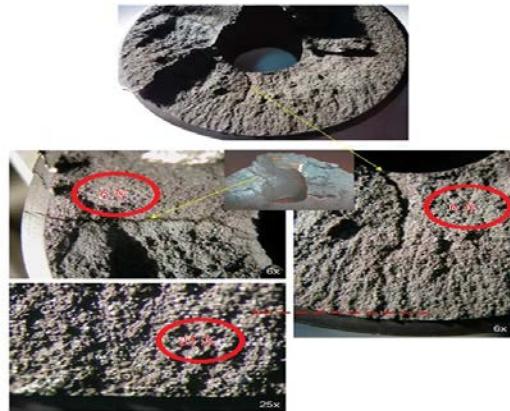
Gambar 6. perbesaran gambar 6X dan 25X

Pengamatan dengan mikroskopoptik dengan perbesaran 6 x dan 25 x diperlihatkan pada Gambar 6.

Perbesaran Gambar 6 awal patah berupa patah getas(*brittel*), terlihat adanya jejak SCC (*Stress Corrosion Crack*) yang bercabang-cabang.

- Dari hasil pengamatan pengujian, struktur mikro *stud bolt* menunjukkan bahwa *stud bolt* sudah mengalami cracking sebelum terjadinya patah yang disebabkan adanya serangan SCC yang diduga *Corodan* tersebut adalah ion Cl^- .

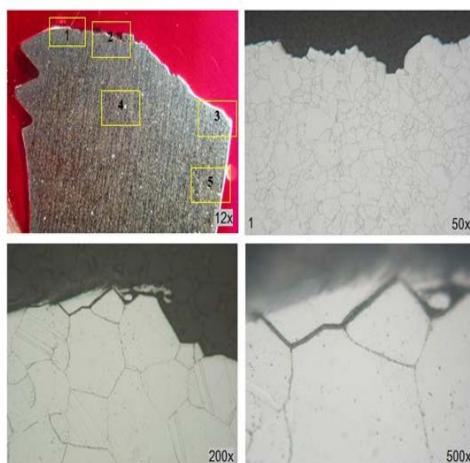
Gambar. 7 Struktur mikro sampel 1 (daerah awal patah) lokasi 1 di kaki ulir berupa austenitic dan mengalami retak batas butir (SCC Intergranular). Etsa: aqua regia

Pada Gambar 7 terlihat bahwa retak awal bermula dari permukaan luar stud bolt pada area dasar ulir . Terdapat produk korosi yang mengandung elemen Cl, yang diduga berasal dari lingkaran marine (pinggir laut) .adanya stress yang tinggi dan element Cl pada material austenitic memicu tumbulnya Stress Corrosion Cracking (SCC) [11,12]

- Tidak ada ciri –ciri patah fatigue.
- Berupa patah getas (brittel), dengan awal patah didasar ulir yang merupakan lokasi stres raiser.
- Ciri-ciri patah getas yaitu tidak ada necking.
- Ciri-ciri patah static adalah over loud yaitu berupa chevron pattern yang mengarah pada titik awal patah.

- Dari hasil pengamatan mikro antara specimen uji pada lokasi pecah (spesimen 1,2 dan 3) serta specimen ujung tube (spesimen 4) sebagai referensi. Terjadinya Serangan *Stress corrosion cracking* (SCC) menyebabkan *stud bolt* tersebut berkurang kekuatannya secara signifikan, sehingga saat dilakukan pengencangan dengan beban torsi yang sama terjadi patah getas. Pada saat maintenance semua baut harus diperiksa dengan penetrant test (PT Fluorescent), untuk mendeteksi dini kemungkinan adanya SCC.

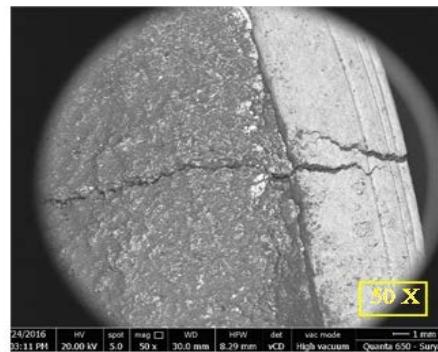
Gambar 8. Tampilan Permukaan Patahan (Fraktur) pada spesimen no. 1 sisi dalam terlihat dengan detektor BSE untuk melihat komposisi material

Pengujian SEM-EDX dilakukan pada spesimen uji yang berada pada area patahan (Fracture). Hasil dari pengujian ditunjukkan pada Gambar 8 dibawah ini.

1. Spesimen 1 pada gambar 11 dengan menggunakan detektor BSE terlihat patahan yang terjadi merupakan patahan *brittle*.
2. Spesimen 2 dengan detektor BSE terlihat struktur Ni *based alloy* dan bukan merupakan ferrite-pearlite akan tetapi merupakan Austenitic.
3. Spesimen 3 menunjukkan timbulnya microcrack akibat terjadinya serangan SCC yaitu kombinasi ion Chlorida dan working stress.
4. Spesimen 4 yang merupakan referensi memperlihatkan material dalam kondisi baik dimana dengan pengujian EDX hanya terdapat unsur-unsur dari material tersebut.

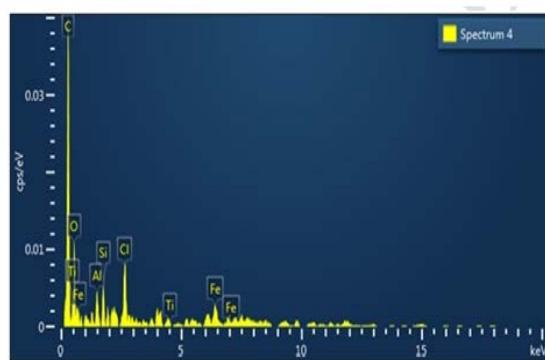
Gambar 9. Hasil difraktogram SEM-EDX sampel 3 pada permukaan sisi luar.

Berdasarkan hasil uji SEM-EDX seperti diperlihatkan pada Gambar 9 dan tabel 1 diperoleh bahwa :

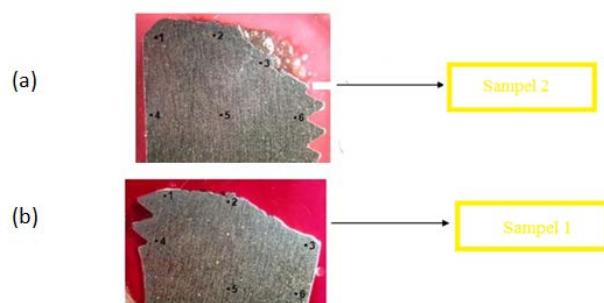
Gambar 10. (a) Sampel 1 lokasi patah awal, (b) lokasi patah akhir

Hasil dari pengujian kekerasan, bahwa pada spesimen 1 dan 2 dimana nilai kekerasan masih sesuai dengan nilai standar jika dibandingkan dengan standar material SA-453 M Gr. 665 class A sebesar 328 - 410 HV (maks). Namun nilai kekerasannya masih mendekati spesifikasinya. Posisi pengambilan sampel untuk uji kekerasan vickers di tunjukkan pada Gambar 10 sebagai berikut.

- Hasil uji kekerasan pada spesimen 1 dan 2 dimana nilai kekerasan masih sesuai dengan nilai standar jika dibandingkan dengan standar material SA-453 M Gr. 665 class A sebesar 328 - 410 HV (maks). Namun nilai kekerasannya masih mendekati spesifikasinya.
