Perbaikan Jaringan Instalasi Listrik di Pondok Pesantren Darul Mukhlisin, Gunung Sindur, Bogor

Abstrak

HASIL DAN PEMBAHASAN

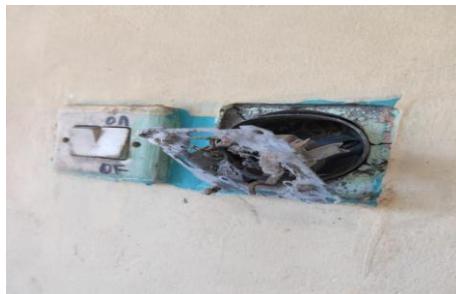
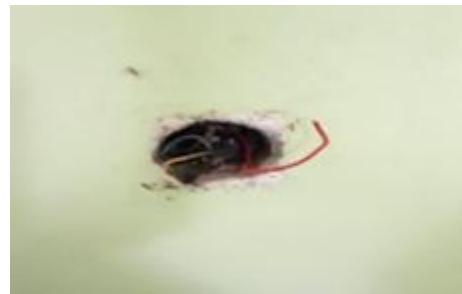
Gambar 2 Kondisi (a) saklar dan (b) stop kontak sebelum pelaksanaan PkM

Kondisi saklar di ruang kelas sebelum pelaksanaan kegiatan PKM menunjukkan kerusakan yang cukup signifikan dan membahayakan. Beberapa saklar tidak berfungsi dengan baik, ada yang longgar, bahkan sebagian dalam keadaan terbuka sehingga memperlihatkan kabel-kabel di dalamnya. Hal ini tentu sangat berisiko terhadap keselamatan penghuni ruangan, khususnya siswa dan guru yang beraktivitas setiap hari. Selain itu, saklar yang rusak juga menyebabkan ketidaknyamanan dalam penggunaan peralatan listrik seperti lampu dan kipas angin. Ketidakteraturan dan tidak standarnya pemasangan saklar juga memperlihatkan minimnya pengetahuan teknis terkait instalasi listrik yang aman di lingkungan pendidikan tersebut. Oleh karena itu, perbaikan dan edukasi mengenai penggunaan serta pemasangan saklar yang sesuai standar menjadi kebutuhan yang sangat mendesak.

Proses penggantian saklar dan stop kontak dilakukan sebagai langkah utama untuk meningkatkan keamanan dan kenyamanan dalam penggunaan instalasi listrik di ruang kelas. Tim pelaksana terlebih dahulu melakukan identifikasi terhadap komponen-komponen listrik yang sudah rusak, aus, atau tidak berfungsi dengan baik. Setelah itu, saklar dan stop kontak yang tidak layak pakai langsung diganti dengan unit baru yang sesuai standar keselamatan instalasi listrik. Pekerjaan dilakukan secara hati-hati dan sistematis untuk memastikan koneksi antar kabel terpasang dengan baik, serta tidak menimbulkan potensi bahaya korsleting.

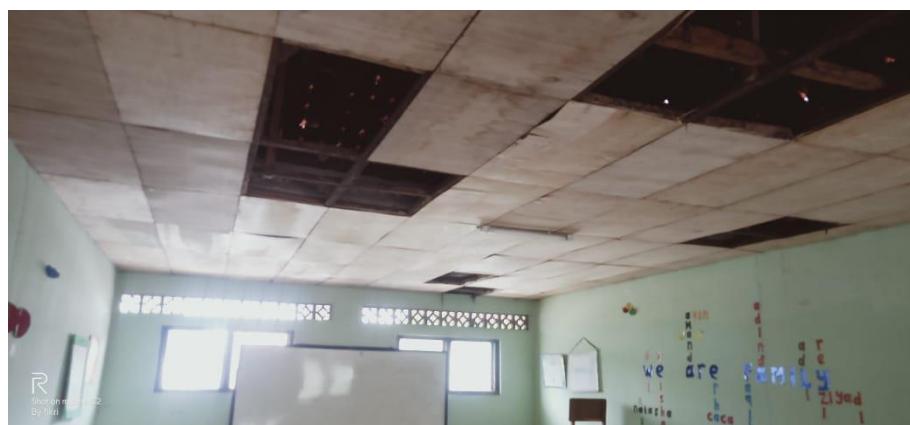
Gambar 3 Kondisi lampu kelas sebelum pelaksanaan PkM

Sebelum pelaksanaan kegiatan PKM, kondisi lampu di ruang kelas menunjukkan banyak permasalahan yang mengganggu kenyamanan proses belajar mengajar. Beberapa lampu tidak berfungsi sama sekali karena kerusakan pada fitting atau sambungan kabel

yang tidak sesuai standar. Ada pula lampu yang redup akibat penggunaan jenis lampu yang tidak sesuai dengan kebutuhan pencahayaan ruangan. Selain itu, penempatan dan pemasangan lampu cenderung sembarangan, tidak rapi, dan beberapa kabel bahkan terlihat menggantung tanpa pelindung, sehingga menimbulkan potensi bahaya listrik. Kondisi ini menyebabkan ruangan menjadi gelap dan tidak optimal untuk kegiatan belajar, terutama saat cuaca mendung atau di sore hari. Situasi ini menjadi salah satu fokus utama dalam program PKM untuk dilakukan perbaikan dan penataan ulang instalasi lampu agar lebih aman, efisien, dan sesuai standar kelistrikan.

Selain penggantian saklar dan stop kontak, dilakukan pula penggantian Mini Circuit Breaker (MCB) dan lampu di ruang kelas. MCB yang sudah tidak responsif atau mengalami kerusakan diganti untuk mencegah risiko hubungan arus pendek yang dapat menyebabkan kebakaran. Sementara itu, lampu-lampu yang mati atau berkedip diganti dengan lampu baru yang lebih terang dan hemat energi, agar mendukung proses belajar-mengajar di dalam kelas. Semua proses dilakukan dengan memperhatikan standar teknis instalasi listrik, sehingga hasilnya dapat digunakan secara optimal dan aman dalam jangka panjang.

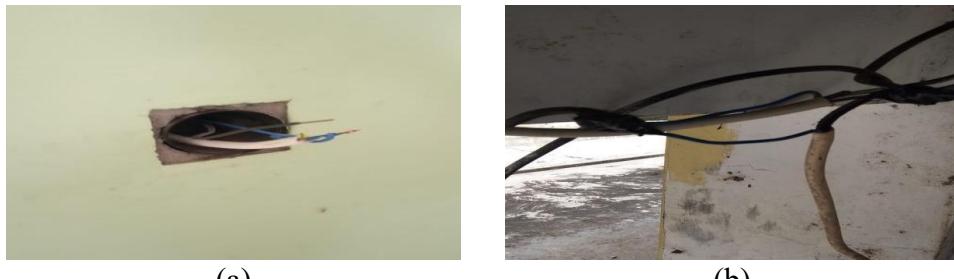
Gambar 4 Kondisi (a) MCB dan (b) kabel sebelum pelaksanaan PkM

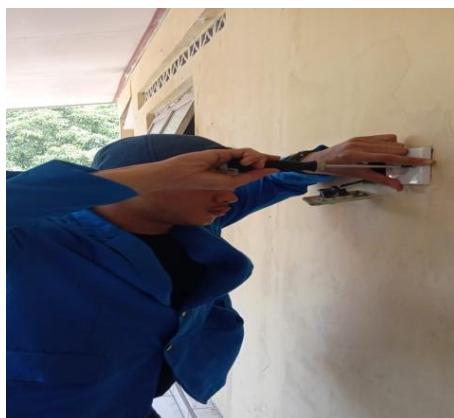
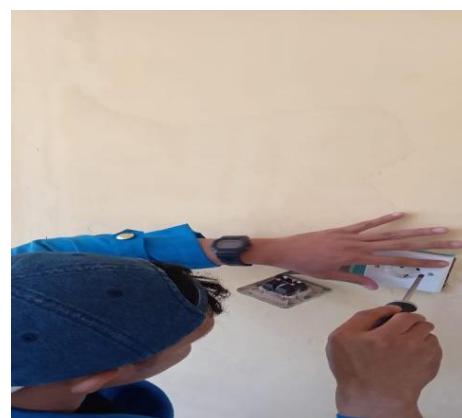
Gambar 6 Perbaikan (a) saklar dan (b) stop kontak

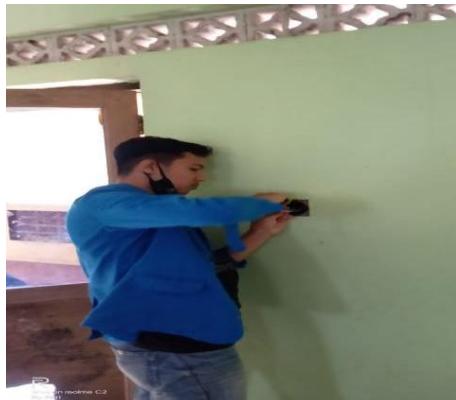
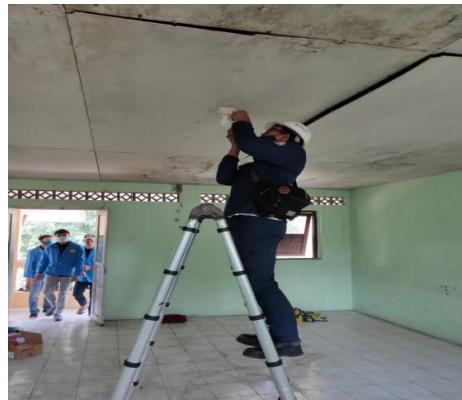
Gambar 7 Perbaikan (a) MCB dan (b) kabel lampu

Setelah dilakukan penggantian, kondisi lampu di dalam kelas menjadi jauh lebih terang dan optimal. Penggunaan lampu baru yang lebih efisien memberikan pencahayaan yang merata di seluruh ruangan, sehingga suasana belajar menjadi lebih nyaman dan mendukung konsentrasi siswa. Selain itu, MCB yang telah diganti berfungsi dengan baik dalam mengontrol aliran listrik dan memberikan perlindungan terhadap potensi gangguan arus listrik. Kabel-kabel instalasi yang sebelumnya semrawut juga dirapikan dengan menggunakan pipa pelindung dan pengikat kabel, sehingga terlihat lebih aman dan tertata.

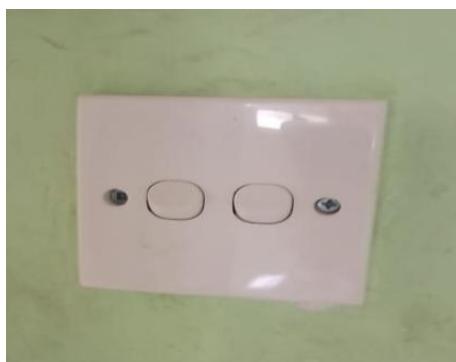
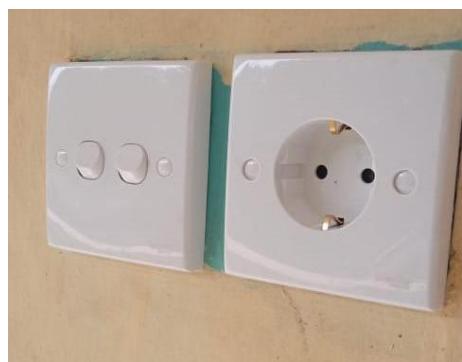
Gambar 8 Kondisi (a) saklar dan (b) stop kontak setelah pelaksanaan PkM

Di sisi lain, hasil penggantian saklar dan stop kontak juga memberikan dampak yang signifikan terhadap keamanan instalasi listrik di lingkungan kelas. Komponen-komponen baru tersebut bekerja dengan baik tanpa kendala, sehingga penggunaannya menjadi lebih mudah dan aman. Tidak ada lagi keluhan mengenai saklar yang macet atau stop kontak yang longgar. Dengan peralatan yang sudah memenuhi standar, risiko korsleting atau kerusakan peralatan listrik dapat diminimalkan. Secara keseluruhan, hasil dari kegiatan ini berhasil menciptakan instalasi listrik yang lebih rapi, aman, dan fungsional.

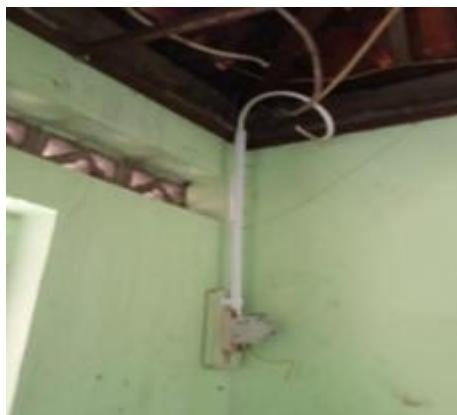
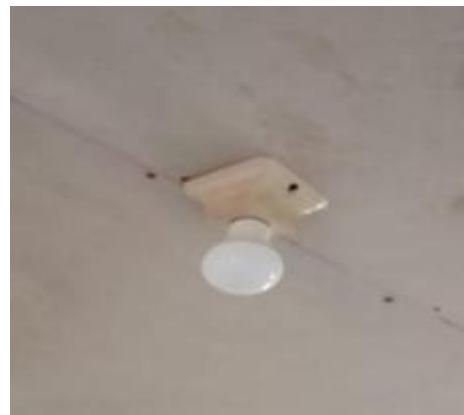
Gambar 9 Kondisi (a) MCB dan (b) kabel setelah pelaksanaan PkM
