Pemasangan dan Perbaikan Instalasi PJU di Kampung Prapatan Muni Batujajar Bogor

¹Program Studi Teknik Elektro, Fakultas Teknik, Universitas Pamulang

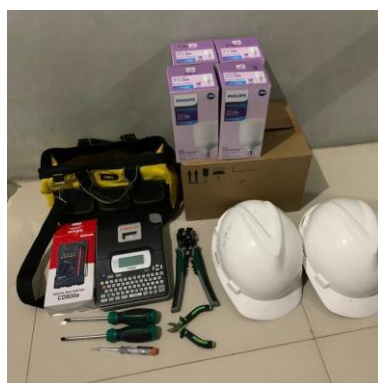
Gambar 2 Lampu dan alat kerja

Lux Lampu yang tidak memenuhi standar: penilaian peralatan menunjukkan bahwa sejumlah lampu di lokasi sepanjang jalan masuk Kampung Kebon Nanas Desa Batujajar tidak memenuhi standar lux yang direkomendasikan oleh PUIL. Dengan audit tersebut tim memberikan solusi dan pergantian serta pemasangan lampu yang standar. Lampu

yang dipasangkan adalah lampu led hemat energy namun hasil pencahayaan lebih baik dan standar dengan lampu sebelumnya.

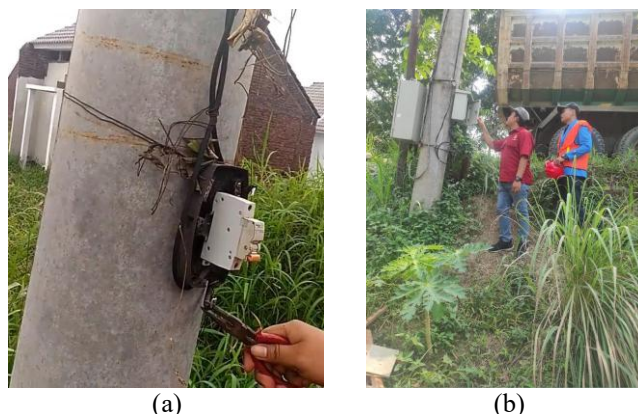
Gambar 3 Pemasangan (a) MCB tidak standar dan (b) perbaikan instalasi

Kegagalan MCB dapat mengakibatkan gangguan listrik dan bahkan risiko kebakaran. Tindakan perbaikan segera dilakukan dengan mengganti MCB dan diberikan bok panel yang terbakar dengan yang baru dan sesuai kapasitasnya yang standar PUIL. Selain itu, disampaikan kepada pengurus dan warga masyarakat penanganan jika terjadi kebakaran dan bagaimana cara pengecekan dan perbaikan secara berkala.

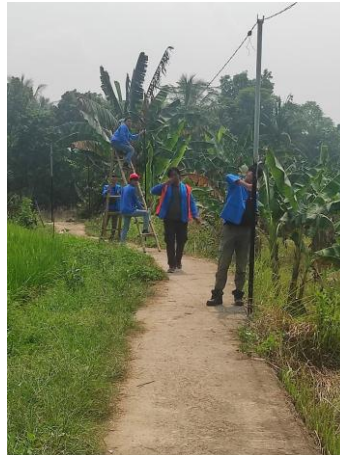
Jalur Kabel yang tidak sesuai: selama audit, ditemukan bahwa sejumlah jalur kabel tidak terpasang dengan benar atau terpapar, meningkatkan risiko korsleting atau kecelakaan. Tim PkM memberikan pengetahuan kepada masyarakat yang menginginkan adanya listrik penerangan jalan umum (PJU) di wilayahnya bisa menghubungi pemerintah daerah setempat atau swadaya masyarakat sendiri. listrik PJU adalah wewenang Pemerintah Daerah setempat, jadi jika masyarakat menginginkan adanya PJU bisa menghubungi pemerintah daerah setempat. Karena mengambil listrik dari tiang untuk penerangan jalan bukanlah jalan pintas.

Pengambilan listrik dari tiang menggunakan kabel yang tidak standar bisa berbahaya bagi keselamatan jiwa. Karena kabel yang tidak standar akan rentan terkelupas dan menimbulkan kebocoran arus listrik. Apabila kabel terkelupas tersebut menempel

pada bahan yang mudah menghantarkan listrik bisa mengakibatkan sengatan aliran listrik pada orang yang memegangnya.

Gambar 4 Perbaikan instalasi kabel pada jalur lampu

Jalur kabel yang tidak sesuai dapat menyebabkan kerusakan dan risiko keamanan. Perbaikan segera dilakukan dengan memasang kabel yang benar dan memastikan perlindungan fisik yang memadai. Penting untuk terus melakukan inspeksi berkala guna memastikan keamanan jalur kabel dan mencegah potensi gangguan listrik atau kecelakaan.

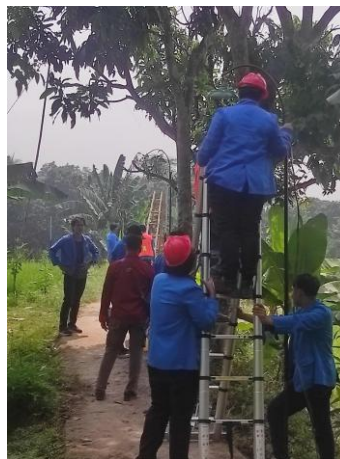
Gambar 5 Pemasangan tiang dan perbaikan instalasi kabel listrik PJU

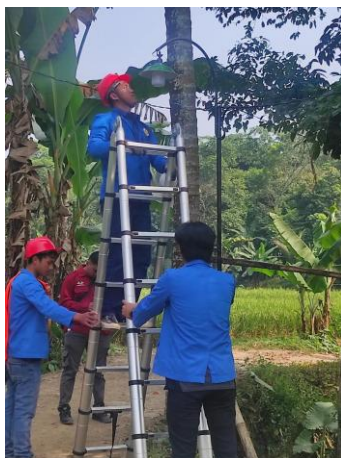
Gambar 6 Pergantian lampu PJU
