Pengembangan Sistem Kelistrikan Musholla Arrofiatut Toyyibah Di JL. H. Saenan Sawangan Kota Depok

^{1,2,3,4,5}Program Studi Teknik Elektro, Fakultas Teknik, Universitas Pamulang

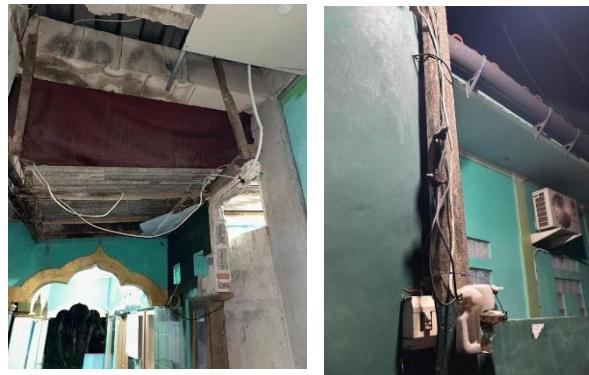
Gambar 2. Kondisi Pemasangan MCB dan Alur Instalasi Listrik Saat Survei

observasi awal dan komunikasi dengan pengurus musholla, ditemukan berbagai permasalahan pada sistem kelistrikan, seperti lampu yang sudah redup, jalur kabel yang tidak tertata, serta perangkat instalasi seperti saklar dan fitting lampu yang sudah tidak berfungsi optimal. Ketidakmerataan pencahayaan menyebabkan beberapa area dalam musholla terasa gelap, terutama pada malam hari saat digunakan untuk shalat mahrib dan isya. Hal ini menimbulkan ketidaknyamanan bagi jamaah, khususnya lansia dan anak-anak.

Setelah tim melakukan survei di Musholla Arofiatu Toyibah, selanjutnya tim merancang perbaikan dan pembaruan instalasi listrik yang meliputi pemilihan bahan, perbaikan jalur instalasi baru, serta jenis lampu yang sudah ditentukan. Proses instalasi dimulai dengan pemasangan *Miniature Circuit Breaker* (MCB) sebagai pengaman utama yang berfungsi mencegah gangguan arus berlebih. Selanjutnya, penarikan kabel dilakukan sesuai dengan desain yang telah dirancang sebelumnya.

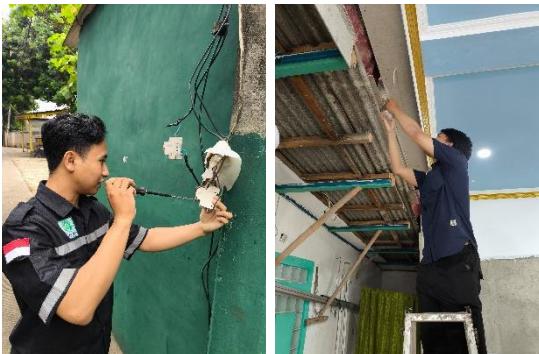
Gambar 3. Proses Perbaikan Pemasangan MCB dan Perbaikan Alur Instalasi Listrik

Fitting lampu yang sudah usang juga diganti, begitu pula dengan saklar dan stop kontak yang tidak lagi berfungsi dengan baik. Stop kontak yang baru dipasang langsung ke jalur utama dan dilengkapi dengan sistem *grounding* guna meningkatkan keamanan penggunaan sehari-hari. Beberapa titik kontrol saklar diposisikan secara strategis agar pengguna dapat dengan

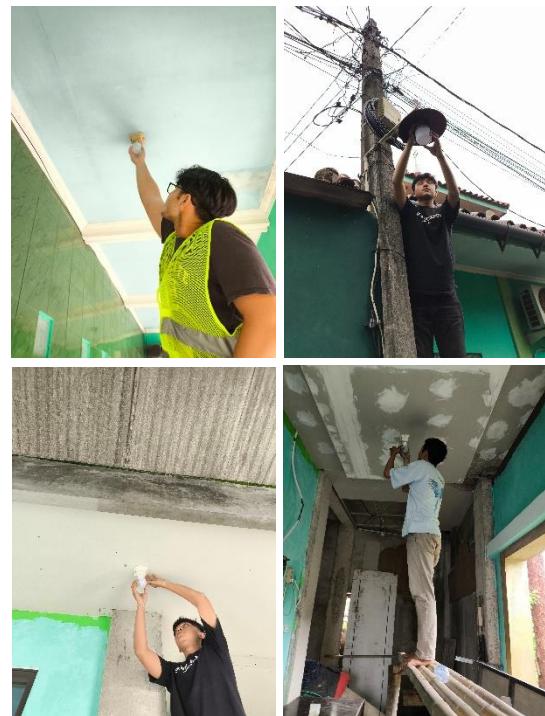
Gambar 4 Proses Pemasangan Lampu Di Berbagai Titik Musholla

mudah menyalakan dan mematikan lampu di area berbeda seperti ruang utama, tempat wudhu, dan lampu jalan di depan musholla. Pemasangan seluruh sistem dilakukan berdasarkan acuan standar Persyaratan Umum Instalasi Listrik (PUIL) 2011 demi menjamin kelayakan teknis dan keselamatan instalasi. Kemudian pada proses pemasangan lampu dilakukan penggantian lampu konvensional dengan lampu *Light Emitting Diode* (LED). Pemilihan lampu LED

didasarkan pada pertimbangan efisiensi energi, kualitas pencahayaan, dan aspek keberlanjutan (Anisah & Tarigan, 2020).
