ANALISA TINGKAT KEAUSAN *UNDERCARRIAGE* BAGIAN *SEGMENT SPROCKET BULLDOZER* KOMATSU D85ESS-2

Jurusan Teknik Mesin Fakultas Teknik Universitas Teuku Umar
e-mail: aresajha17@gmail.com

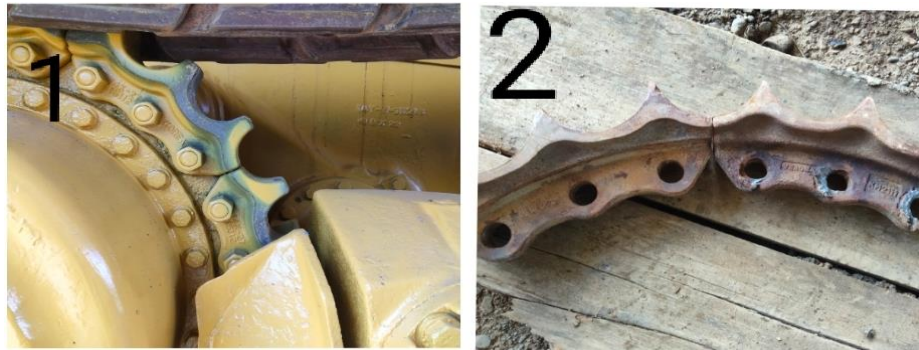
Gambar 1. *segment sprocket* baru (1), dan yang lama (2)

Pada gambar diatas diperlihatkan bahwa Gambar 1 adalah komponen *segment sprocket* masih baru dan belum pernah digunakan untuk kerja dimana terlihat bagian gigi (*teeth*) *segment sprocket* masih memiliki ketebalan standar. Sementara pada Gambar 2 terlihat bahwa *segment sprocket* sudah mengalami keausan selama digunakan dalam pekerjaan sehingga sudah Nampak keausan sehingga tidak layak untuk digunakan lagi.

Analisa ini bertujuan untuk mengetahui usia pakai pada komponen *segment sprocket* dan mencegah terjadinya hal-hal yang diluar rencana seperti *pending part* dan dapat menyebabkan *breakdown unscedule* pada *bulldozer* komatsu D85ESS-2. *Segment Sprocket* yang masih baru ditunjukkan pada Gambar 1, dan *Segment Sprocket* yang sudah lama tidak dapat digunakan lagi ditunjukkan pada Gambar 2.

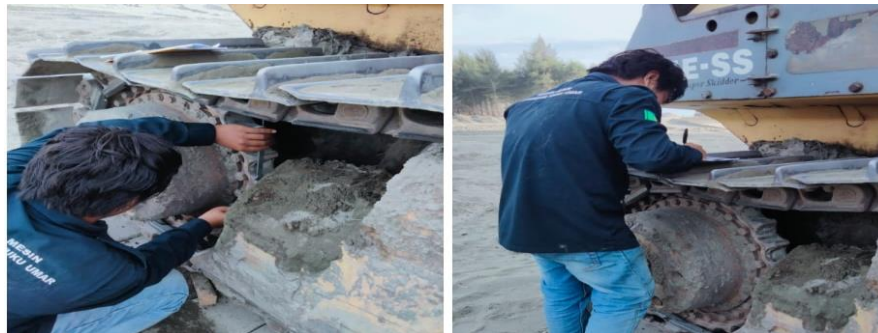
Gambar 2. Proses pengambilan data

Penelitian ini dilakukan dengan cara mengukur bagian *teeth segment sprocket* untuk mengetahui tingkat keausan, pengukuran ini dilakukan dalam waktu 20 hari sekali atau selama 160 jam selama pemakaian, dalam sehari *bulldozer* hanya bekerja selama 8 jam. Untuk mengetahui tingkat keausan komponen *segment sprocket* sebelah kanan (*R*) dan kiri (*L*) dapat dilihat pada tabel berikut.

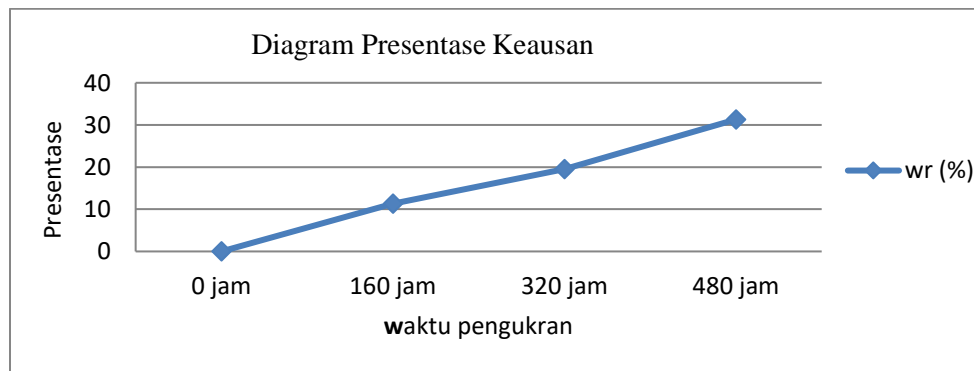
Gambar 3. Diagram *presentase* hasil keausan (*wr*)

Dari hasil diagram *presentase* keausan di atas, Tingkat keausan terjadi semakin cepat disebabkan karena bulldozer sering beroperasi di beberapa tempat sehingga medan yang dilalui tidak selalu rata dan *track ling* terlalu kencang ketika *bulldozer* berjalan dengan kecepatan tinggi sehingga menyebabkan kenaikan tingkat keausan yang tidak terprediksi. Dalam penelitian ini penulis mengambil data pada saat *bulldozer* beroperasi di area yang berpasir (pesisir pantai) sehingga air laut yang asin dan pasir mengenai bagian dari *segment sprocket* atau bagian lainnya yang dapat menyebabkan keausan lebih cepat, dikarenakan korosi dipacu antara cairan dan gesekan kontak langsung dengan *undercarriage* bagian *segment sprocket*.

Dari tabel 4 pada saat pengukuran pertama dalam waktu 160 jam memiliki tingkat keausan 11,3%, pada saat pengukuran kedua waktu 320 jam memiliki tingkat keausan 19,56% dan pada pengukuran ketiga waktu 480 jam tingkat keausannya adalah 31,3%. Bahwa jelas disetiap pengukuran memiliki peningkatan dalam keausannya.

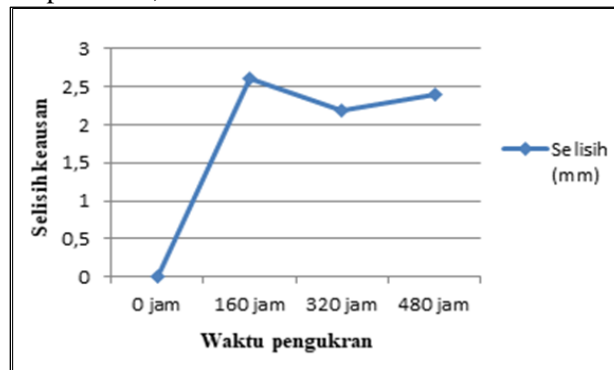
Gambar 4. Diagram keausan rata-rata selama satu hari dan satu jam

Gambar 4 menampilkan grafik tingkat keausan pada *segment sprocket* yang terjadi selama satu hari. Dalam grafik tingkat keausan ini mengetahui nilai rata-rata keausan perhari dan perjam pada saat pemakaian, hal ini terjadi karena *bulldozer* sering beroperasi di beberapa tempat sehingga medan yang dilalui tidak selalu rata dan *bushing track link* yang sering terjadi kontak normal atau gesekan dengan *segment sprocket* yang bisa mengakibatkan terjadinya keausan. Gambar 5 A, adalah diagram selisih keausan berdasarkan pengukuran, gambar 5B grafik tingkat keausan Sproket tipe Segmen sebagai perbandingan yang dilakukan oleh [7]. Dari hasil penelitian dan penelitian terdahulu didapati bahwa tingkat keausan komponen sprocket tipe segmen mengalami keausan seiring dengan masa pakai komponen dan terjadi secara linier.

Tabel 5 diatas menjelaskan seberapa tingkat selisih keausan dalam pemakaian selama 20 hari atau 160 jam. Pada penkuran pertama 160 jam memiliki selisih 2,6 mm yang memiliki keausan perhari yaitu 0,13 mm dan selama satu jam memiliki keausan 0,01625 mm, pada pengukuran kedua 320 jam memiliki selisih keausan 2,2 mm dengan keausan rata-rata perhari 0,11 mm dan keausan rata-rata dalam satu jam yaitu 0,01373 mm, dan pada saat pengukuran ke tiga dalam waktu 480 jam memiliki selisih keausan 2,4 mm dengan keausan rata-rata perhari 0,12 mm dan keausan rata-rata dalam satu jam 0,015 mm.
