ANALISA KERUSAKAN *DIES HAMMER FORGING* MATERIAL SKT4 UNTUK PROSES PRODUKSI *UNDER BRACKET*

¹Program Studi Teknik Mesin, Universitas Pamulang, Jl. Surya Kencana No. 1, Tangerang Selatan, Indonesia

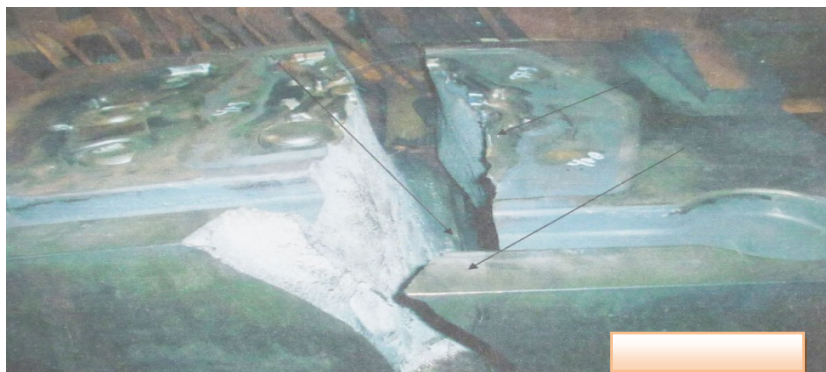
Gambar 1. Photo makro Dies under bracket mengalami retak pada bagian atas.

Penampilan dari permukaan arah patah mempunyai bentuk patah statik, hal ini dapat dilihat dari adanya sudut patah. Pada gambar 1 terlihat *die* yang mengalami kerusakan setelah produksi, dimana *die* tersebut pecah menjadi dua bagian. Kerusakan terjadi pada *die* bawah yang mana saat *die* mengalami kerusakan sekitar 5 jam setelah *die* beroperasi.

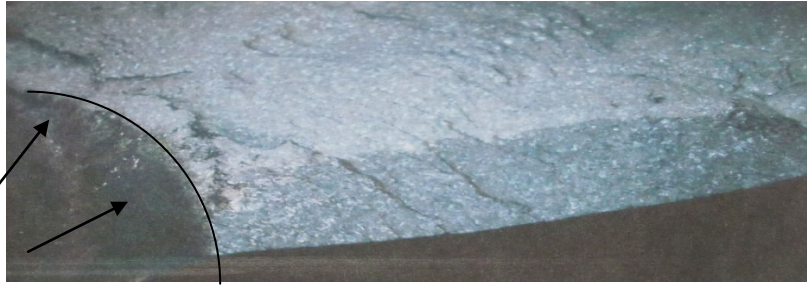
Gambar 2. Indikasi awal patah ditemukan pada bagian atas yaitu daerah yang tidak menerima benturan akan tetapi menerima beban bending saat bekerja.

Pada gambar 2 terlihat patahan pertama pada saat die mengalami kerusakan. Tanda panah menunjukkan arah terjadinya retakan awal yang mengakibatkan die menjadi pecah. Pada daerah ini juga diduga adanya material las yang membuat die tersebut mengalami keretakan awal hingga terjadi retak yang lebih parah sehingga mengakibatkan die pecah.

1. Pengujian material die, komposisi kimia pada material die telah standar JIS SKT4 sehingga tidak berpengaruh pada kerusakan.
2. Pada pengamatan visual dan hasil pengujian terhadap kerusakan *die* yang terjadi berupa kerusakan patah getas (*stress cracking*) pada material die akibat adanya tegangan sisa hasil las.
3. Berdasarkan hasil inspeksi visual dan pengujian material *die* patah intergranular/kerusakan yang terjadi diatas butir pada material dan kerusakan yang terjadi diakibatkan karena beban impek yang terjadi terutama didaerah yang terkena bahan las.
