## Analisa Tahanan Isolasi Kabel KMI 4x800 mm<sup>2</sup> Terhadap Terminasi Kabel Power 20kV pada Trafo 3 di Gardu Induk 150kV

*Kata kunci : Kabel 20kV; Arus Bocor; Terminasi*

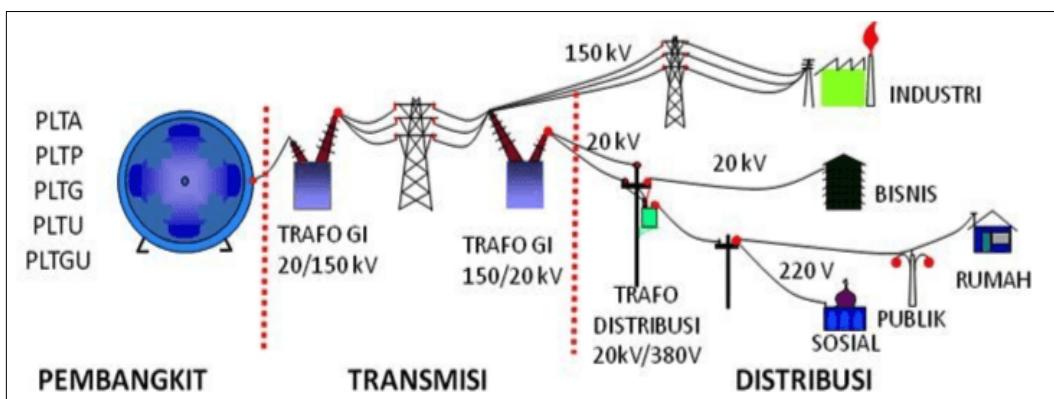
**Gambar 1.** Distribusi energi listrik (Corio et al., 2023)

Setelah energi listrik dihasilkan oleh pusat pembangkit, selanjutnya listrik dialirkan melalui Saluran Udara Tegangan Ekstra Tinggi (SUTET) dan Saluran Udara Tegangan Tinggi (SUTT) (Hajar et al., 2020). Setelah melewati tahap transmisi ini, listrik kemudian didistribusikan kepada konsumen melalui jaringan distribusi tenaga listrik. Apabila lokasi pembangkit listrik berada jauh dari pusat beban, maka tegangan listrik perlu dinaikkan dari tegangan menengah menjadi tegangan tinggi atau bahkan tegangan ekstra tinggi. Di pusat pembangkit, energi listrik dihasilkan oleh generator dengan tegangan sekitar 16kV (Rizkiana & Saputra, 2024). Tegangan ini kemudian dinaikkan menggunakan transformator step-up di Gardu Induk Tegangan Ekstra Tinggi hingga mencapai 500kV untuk dialirkan melalui SUTET menuju pelanggan khusus. Sebelum mencapai pelanggan tersebut, tegangan diturunkan terlebih dahulu menjadi sekitar 150kV menggunakan transformator step-down di gardu induk. Selanjutnya, listrik didistribusikan ke konsumen tegangan menengah melalui jaringan udara tegangan tinggi, dan kembali diturunkan menjadi sekitar 20kV di gardu induk dengan transformator step-down. Ketika listrik mendekati pusat beban atau konsumen umum, tegangan diturunkan lagi dari tegangan menengah ke tegangan rendah oleh trafo *step-down* yang berada di gardu distribusi. Besar tegangan yang diterima konsumen akhir biasanya sebesar 220V untuk kebutuhan rumah tangga dan 380V untuk kebutuhan industri ringan. Gambar 1 menunjukkan skema distribusi energi listrik dari pembangkit sampai dengan distribusi (Corio et al., 2023).

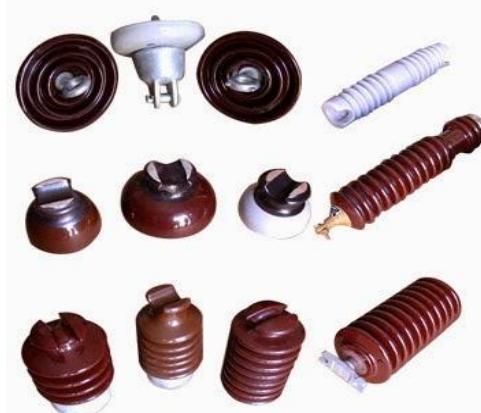
**Gambar 2.** Isolator dalam jaringan listrik (Baqaruzi & Muhtar, 2020)

Saluran Kabel Tanah Tegangan Menengah (SKTM), merupakan sistem distribusi energi listrik yang dirancang untuk memberikan kenyamanan dan keandalan tinggi, meskipun dengan biaya instalasi yang lebih mahal dibandingkan Saluran Udara Tegangan Menengah (SUTM). SKTM menjadi pilihan utama dalam penyaluran listrik karena memiliki risiko gangguan yang lebih rendah terhadap faktor eksternal seperti kondisi lingkungan, serta mampu meningkatkan keamanan sistem kelistrikan. SKTM sendiri terbagi menjadi dua jenis, yaitu kabel bawah tanah (land-based) dan kabel bawah laut (submarine), keduanya menggunakan konstruksi penghantar berisolasi pada setiap fasa serta pelindung mekanis sesuai standar ketenagalistrikan. Salah satu komponen penting dalam sistem kelistrikan adalah isolator, yaitu bahan dielektrik yang berfungsi untuk memisahkan konduktor bertegangan dari struktur penyangga yang dihubungkan ke tanah. Isolator memiliki peran mekanis untuk menahan beban kawat pada saluran udara dan juga berperan sebagai penghalang listrik agar tidak terjadi kebocoran arus atau loncatan listrik akibat medan listrik tinggi seperti korona atau percikan api. Dalam sistem tegangan tinggi, bahan isolasi digunakan untuk memisahkan kabel yang bertegangan, sekaligus harus mampu menahan tekanan mekanis, termal, dan kimia. Bahan ini dipilih berdasarkan ketahanan jangka panjang terhadap kondisi operasi tertentu. Gambar 2 menunjukkan beberapa jenis isolator dalam jaringan tenaga listrik (Baqaruzi & Muhtar, 2020).

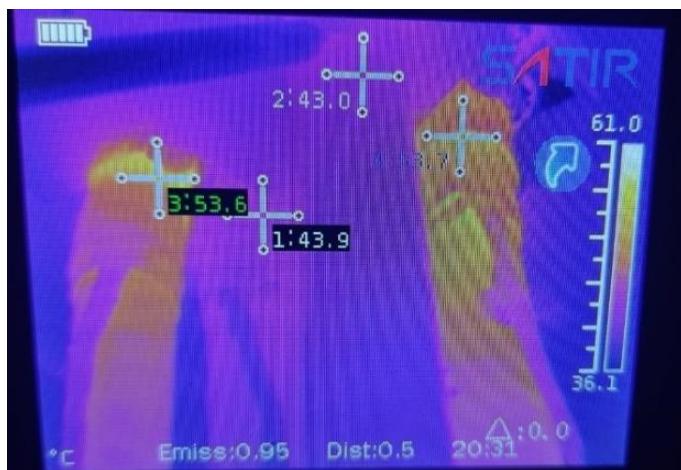
**Gambar 4.** Hasil termovisi sebelum perbaikan

Dari hasil infeksi rutin di GIS New Senayan ditemukan adanya anomaly pada kabel power incoming berupa desis dan hasil termovisi yang cukup panas 53°C. Jika hal ini dibiarkan dapat merusak kabel dan mengakibatkan gangguan. Oleh karena itu perlunya pengecekan. Untuk pengecknya kita uji dengan alat HV Test untuk mengetahui arus bocor di kabel KMI 4x800 mm<sup>2</sup>. Gambar 4 berikut ini menunjukkan hasil termovisi sebelum dilakukan perbaikan.

Berdasarkan hasil termografi pada Gambar 4.25, setelah dilakukan perbaikan terminasi kabel, terjadi penurunan suhu yang signifikan. Hasil termovisi menunjukkan suhu pada titik T1 sebesar 40,3°C, T2 sebesar 41,3°C, T3 sebesar 43,6°C, dan T4 sebesar 43,9°C. Sebagai perbandingan, sebelum dilakukan perbaikan, suhu pada titik T1 mencapai 53,6°C, sedangkan titik lainnya memiliki nilai yang relatif sama. Penurunan suhu ini mengindikasikan perbaikan kondisi kabel. Dalam penelitian ini ditemukan bahwa selongsong isolasi berwarna merah mengalami perubahan warna menjadi kehitaman akibat panas berlebih yang disebabkan oleh adanya *partial discharge*. *Partial discharge* sendiri dapat disebabkan oleh berbagai faktor, seperti kualitas bahan dielektrik, adanya celah atau rongga dalam bahan tersebut, serta ketidak sempurnaan dalam proses terminasi kabel.

Untuk mengetahui lebih lanjut, dilakukan pengujian HV (High Voltage) Test yang menunjukkan adanya arus bocor signifikan disertai percikan, mengindikasikan bahwa terminasi kabel mengalami kerusakan. Setelah pembongkaran, ditemukan bahwa isolasi kabel utama (PE) masih dalam kondisi baik, dan kerusakan hanya terjadi pada selongsong isolasi merah. Berdasarkan temuan ini, dapat disimpulkan bahwa suara desis pada panel incoming 20kV disebabkan oleh arus bocor yang berasal dari selongsong isolasi merah yang rusak. Setiap jenis isolasi memiliki karakteristik kebocoran arus yang berbeda, tergantung pada nilai resistansi atau tahanan isolasinya. Semakin tinggi nilai resistansi, maka arus bocor yang terjadi akan semakin kecil, sehingga tahanan isolasi berbanding terbalik dengan arus bocor. Sebelum perbaikan, nilai arus bocor pada fasa T1 mencapai 0,83 mA dan fasa T3 sebesar 0,27 mA. Setelah perbaikan, nilai arus bocor turun drastis menjadi 0,015 mA pada T1 dan 0,013 mA pada T3. Penurunan ini menunjukkan bahwa perbaikan terminasi berhasil meningkatkan kualitas isolasi, sehingga nilai arus bocor berada dalam kisaran aman, yaitu rata-rata di bawah 0,1 mA, dan masih memenuhi standar yang ditetapkan.

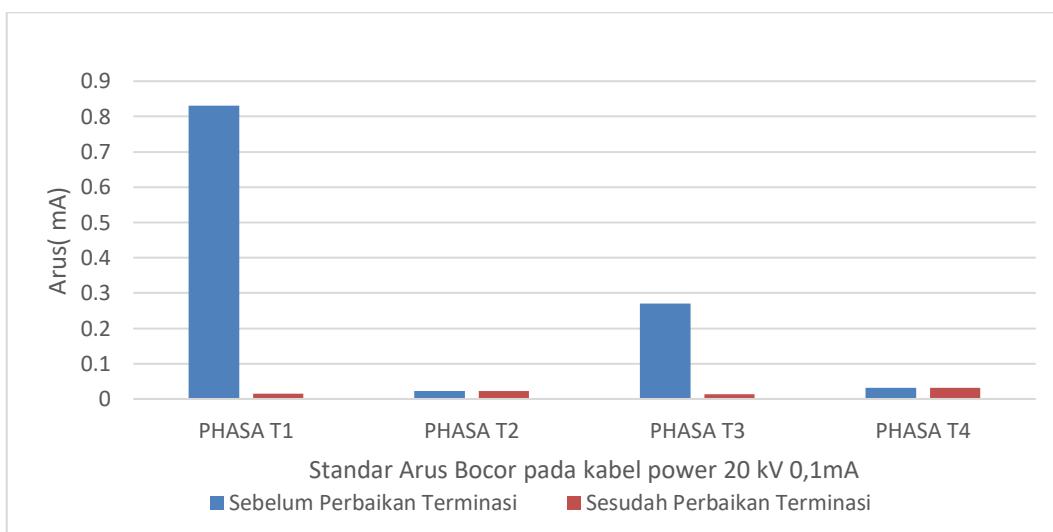
**Gambar 5.** Hasil pengukuran HV Test Kabel 20kV

Gambar 5 dibawah menunjukkan bahwa pada Fasa T2 dan T4 tidak mengalami arus bocor yang signifikan atau masih dalam batas standar, sehingga pada fasa T2 dan T3 tidak dilakukan perbaikan terminasi kabel tetapi pada fasa T1 dan T3 di lakukan perbaikan terminasi kabel. Pada sebelum perbaikan terminasi nilai arus bocor pada fasa T1 yaitu sebesar 0,83mA dengan tegangan uji 30kV dan pada fasa T3 sebesar 0,27mA dengan tegangan uji 35kV. sesudah dilakukan perbaikan terminasi nilai arus bocor pada fasa T1 sebesar 0,015mA dengan tegangan uji 46kV dan pada fasa T3 sebesar 0,013mA dengan tegangan uji 46kV jadi setelah perbaikan terminasi nilai arus bocor mengalami penurunan. Pada saat pengujian arus bocor pada kabel 20kV tegangan ujinya berbeda-beda, karena tegangan uji mengikuti kondisi objek yang di uji. Saat pengujian arus bocor sebelum perbaikan terminasi pada fasa T1 dan T3 tegangan ujinya berbda-beda karena nilai arus bocornya sudah besar maka tegangan uji tidak dinaikkan.
