## Karakteristik Penyebaran Temperatur Pada Blower Lobe Kembar Type NRB-4 Karena Pembebanan Menggunakan Metode Termografi

<sup>1</sup>Program Studi Teknik Mesin, Politeknik Negeri Bandung, 40559, Indonesia

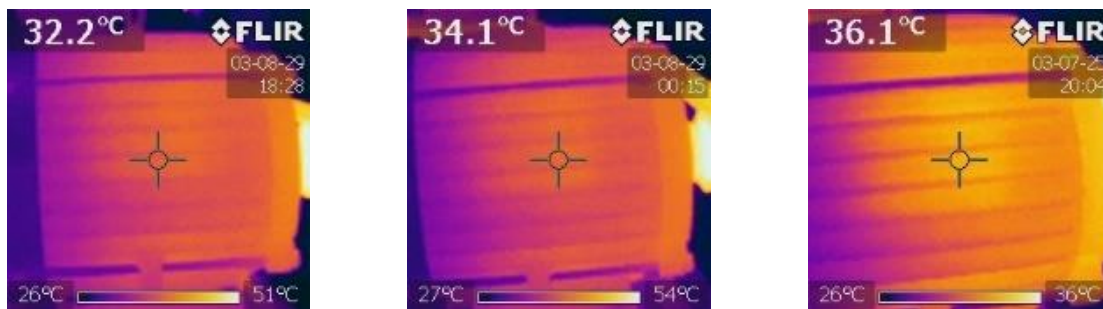
**Gambar 5.** Penyebaran Temperatur pada *Motor Body* pada Pemindaian 120 Menit Dengan Pembebanan *Fully Open*, 20°, dan 40°

Gambar 5 di atas menunjukkan bahwa perbandingan penyebaran temperatur dan perbedaan temperatur pada *motor body* (MB) pada pemindaian 120 menit dengan variasi pembebanan *fully open*, 20°, dan 40°. Selisih temperatur yang terjadi berkisar antara 2 °C hingga 4 °C. Kenaikan temperatur yang terjadi akibat lama waktu operasi sebesar 3 °C hingga 4 °C. Hasil pemindaian pada *pulley driver* pada putaran tetap dan pembebanan pada katup buang sebagai berikut.

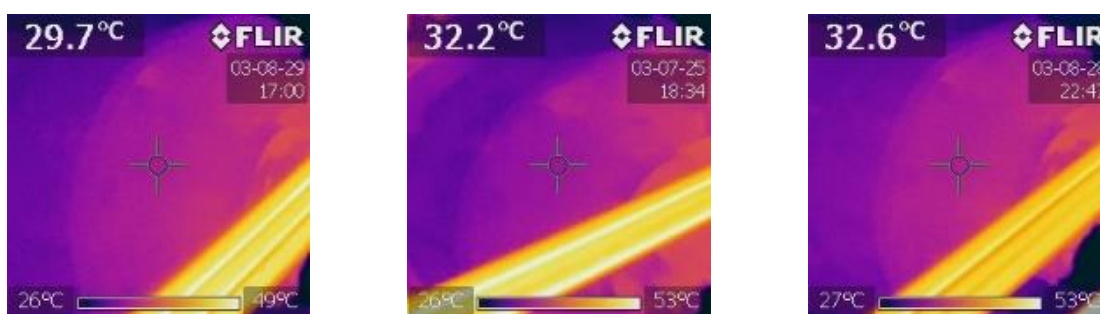
**Gambar 14.** Penyebaran Temperatur pada BCDE1 pada Pemindaian 30 Menit Dengan Pembebanan *Fully Open*, 20°, dan 40°

Gambar 14 di atas menunjukkan bahwa perbandingan penyebaran temperatur dan perbedaan temperatur pada *bearing compressor drive end 1* (BCDE1) pada pemindaian 30 menit dengan variasi pembebanan *fully open*, 20°, dan 40°. Temperatur yang tercatat pada pemindaian di atas sebesar 29,7 °C untuk pembebanan *fully open*, 32,2 °C untuk pembebanan 20°, dan 32,6 °C untuk pembebanan 40°. Selisih yang terjadi sebesar 0,4 °C sampai 3 °C.

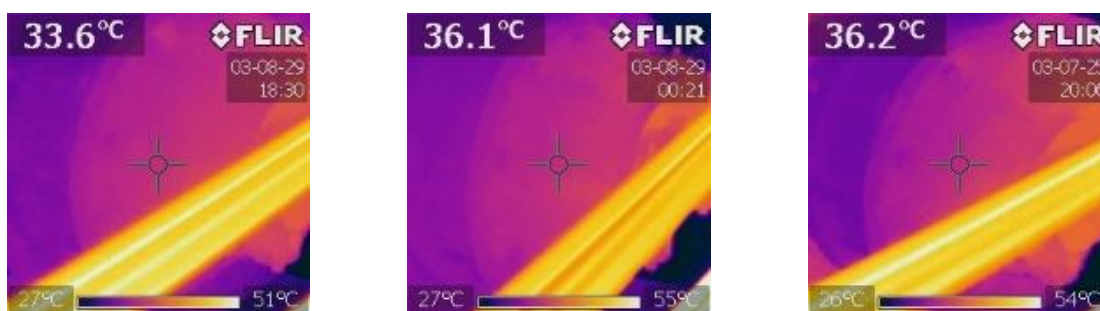
**Gambar 15.** Penyebaran Temperatur pada BCDE1 pada Pemindaian 120 Menit Dengan Pembebanan *Fully Open*, 20°, dan 40°

Gambar 15 di atas menunjukkan bahwa perbandingan penyebaran temperatur dan perbedaan temperatur pada *bearing compressor drive end 1* (BCDE1) pada pemindaian 120 menit dengan variasi pembebanan *fully open*, 20°, dan 40°. Selisih temperatur yang terjadi antara 0,1 °C hingga 3 °C. Kenaikan temperatur yang terjadi akibat lama waktu operasi sebesar kurang lebih 3 °C. Hasil pemindaian *bearing compressor drive end 2* (BCDE2) pada putaran tetap dan pembebanan pada katup buang sebagai berikut.

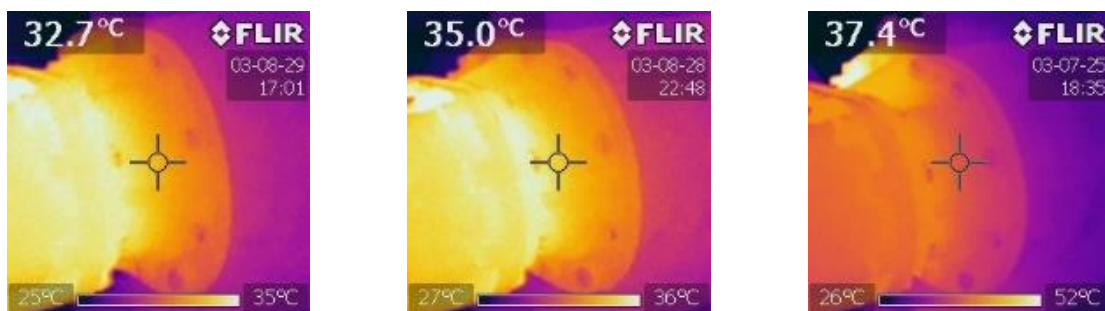
**Gambar 18.** Penyebaran Temperatur pada BCNDE1 pada Pemindaian 30 Menit Dengan Pembebanan *Fully Open*, 20°, dan 40°

Gambar 18 di atas menunjukkan bahwa perbandingan penyebaran temperatur dan perbedaan temperatur pada *bearing compressor non drive end 1* (BCNDE1) pada pemindaian 30 menit dengan variasi pembebanan *fully open*, 20°, dan 40°. Temperatur yang tercatat pada pemindaian di atas sebesar 32,7 °C untuk pembebanan *fully open*, 35 °C untuk pembebanan 20°, dan 37,4 °C untuk pembebanan 40°. Selisih yang terjadi sebesar 3 °C sampai 5 °C.

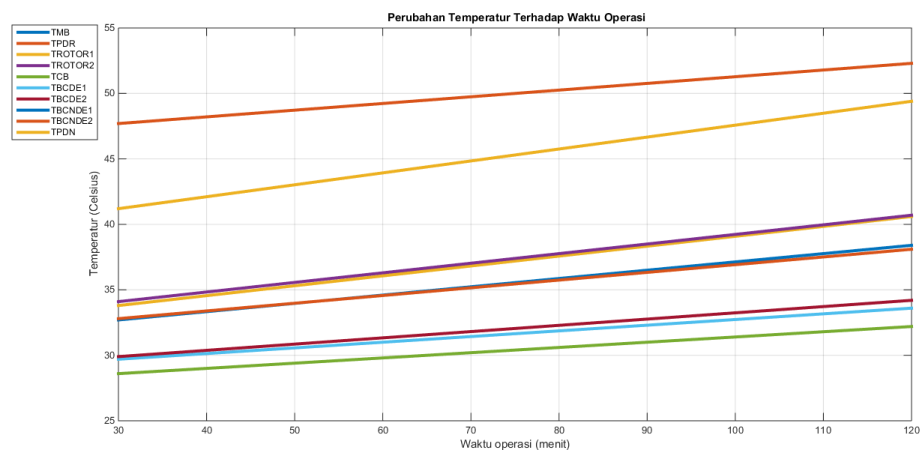
**Gambar 24.** Trending Perubahan Temperatur pada Setiap Titik Pemindaian Operasi pada 30 Dan 120 Menit

Pada grafik di atas terlihat kenaikan temperatur yang signifikan pada seluruh titik pemindaian. Temperatur tertinggi terjadi pada bagian *Pulley driver* mencapai 52,3 °C. Bagian yang mengalami perubahan temperatur paling cepat yaitu bagian *pulley driven*, dengan perubahan temperatur dari 41,2 °C sampai 49,4 °C dalam interval waktu 30-120 menit.
