## PENGARUH NILAI *MISALIGNMENT* PADA MOTOR TIGA FASA TERHADAP UNIT CHILLER *WATER PUMP* DI MENARA BCA

Aripin Triyanto<sup>1</sup>, Edy Sumarno<sup>2</sup>, Oky Supriadi<sup>3</sup>, Mohammad Khasan<sup>4</sup>, Jan Setiawan<sup>5</sup>

<sup>1,2,3,4,5</sup> Program Studi Teknik Elektro, Universitas Pamulang  
<sup>1,2,3,4,5</sup> Jl Surya Kencana No.1, Pamulang, Tangerang Selatan, Banten 15417, Indonesia

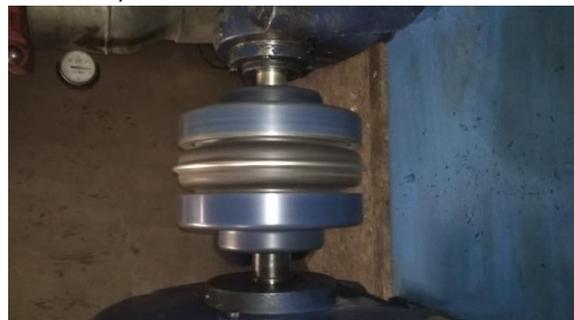
Gambar 2. Kopling Sleeve

Berfungsi sebagai penghubung putaran sebuah mesin atau pembangkit menuju ke poros yang terhubung dengan komponen mekanis dari sebuah unit pompa. Dapat dilihat dan dipelajari sebuah kopling terdapat diantara motor dengan pompa. Agar kopling pompa bekerja dengan normal perlu dilakukan pengecekan terlebih dahulu dibagian support untuk memastikan kinerja pompa dan perangkatnya sudah sesuai dengan standar operasional. Penyesuaian dari tata letak dan garis lurus pompa terhadap posisi kopling sangat menentukan kesejajaran dan berpengaruh terhadap kinerja serta performa dari pompa (Susilo et al., 2020).

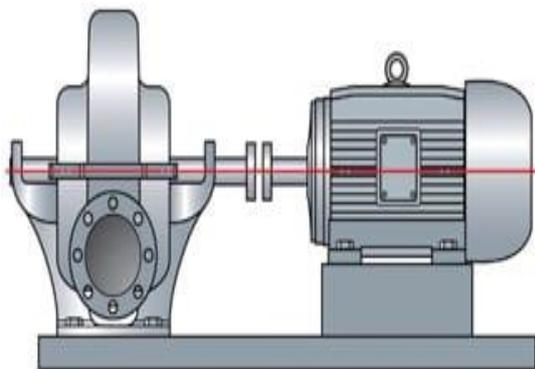
Gambar 3. Motor dan Pompa *Alignment*

Nilai yang dihasilkan dari sebuah pengukuran kondisi motor yang akan digunakan. Semakin lurus dan sejajar maka nilai alignment semakin baik begitu juga sebaliknya jika semakin nilai kesejajaran dan kelurusan besar maka terjadi *misalignment* yang besar. Imbas dari kejadian di atas terhadap penggunaan motor dan pembebanan yaitu terjadi gesekan berulang dan getaran sehingga dapat menyebabkan terjadinya kerusakan pada motor. Jika dalam pengecekan dilakukan dengan baik sehingga tidak menimbulkan *misalignment* maka dapat menambah umur mesin yang digunakan dalam jangka panjang (Junior S. & Saleh, 2022).

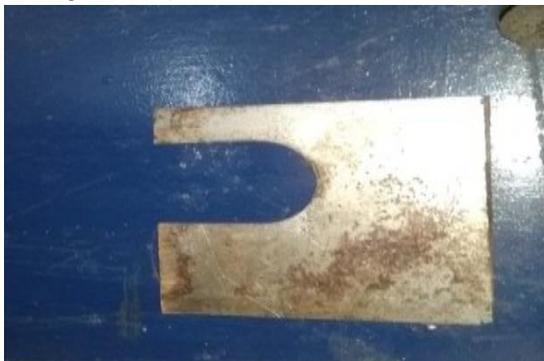
Gambar 4. Kontruksi Shim

Merupakan suatu peralatan yang digunakan untuk menambah celah dan kekurangan dari posisi letak mesin yang digunakan jika mengalami ketidaksejajaran letak pemasangan. Shim terbuat dari plat atau lempengan dengan bahan tertentu dengan spesifikasi tidak mudah mengalami perubahan pada saat digunakan dengan pembebanan. Ukuran dari ketebalan shim antara 0,05 mm sampai dengan 2 mm sesuai dengan kebutuhan mesin yang terjadi misalignment (Akhmadi & Qurohman, 2017).

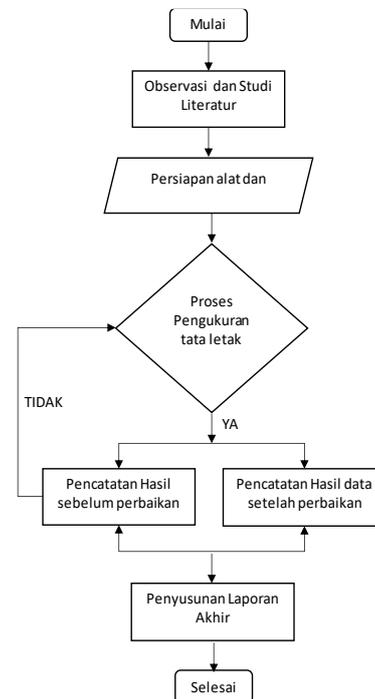
Gambar 5. Alur penelitian

Proses dalam penggunaan metode penelitian dilakukan dengan langkah observasi secara langsung dan studi literatur dari beberapa acuan jurnal dan sumber tertulis lainnya. Berikut ini adalah tahapan yang dilakukan sebelum menganalisa data alignment.

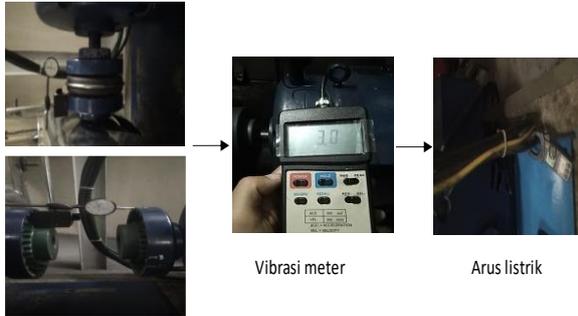
Gambar 6. Blok diagram penelitian

Dalam penggunaan metode penelitian ada tiga tahapan untuk mendapatkan data seperti blok diagram gambar 6 berikut:

Pengukuran dial gauge dilakukan dengan posisi vertikal dan horizontal pada penempatan kedua shaft motor dan pompa. Penempatan vibrasi meter yaitu pada permukaan rata dengan titik terdekat dari bearing motor. Pengukuran arus listrik dengan menggunakan tang ampere pada fasa R,S dan T pada terminal motor.

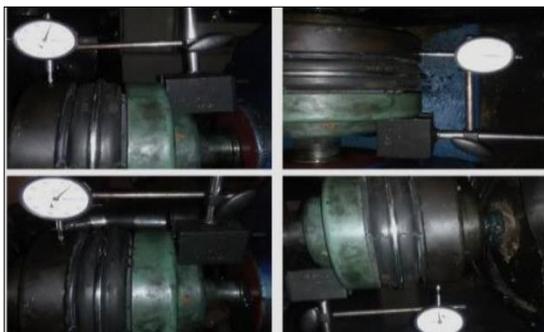
Gambar 7. Kondisi motor *alignment* normal

Penggunaan ukuran shim pada motor dengan ukuran 0,1 untuk memenuhi batas toleransi dari penggunaan shim pada motor yang mengalami *misalignment*. Berikut adalah motor dengan nilai *alignment* batas nilai toleransi 0,03 mm dalam keadaan baik.

Jumlah pengujian	Right	Bottom	Left	Vertikal (mm)	Horizontal (mm)
1	-4	-5	5	0,03	0,05
2	-4	-5	5	0,03	0,05
3	-4	-5	5	0,03	0,05

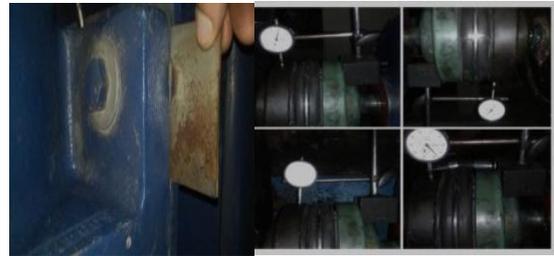
Gambar 8. Pengukuran Kondisi *Misalignment* (0,13mm)

Terdapat dua Kondisi *misalignment* melebihi batas toleransi yaitu dengan nilai 0,13 mm dan 0,23 dapat diperlihatkan pada gambar 8 dan 9 kondisi dari pengukuran *misalignment* tersebut.

Jumlah pengujian	Right	Bottom	Left	Vertikal (mm)	Horizontal (mm)
1	-10	-25	26	0,13	0,2
2	-10	-25	26	0,13	0,2
3	-10	-25	25	0,13	0,18

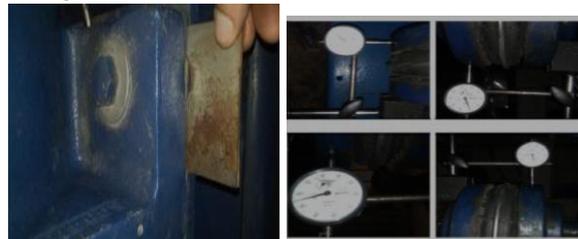
Gambar 9. Pengukuran Kondisi *Misalignment* (0,23 mm)

Berikut ini adalah tampilan dari kondisi *misalignment* 0,23 pada dudukan motor dengan pompa.

Jumlah pengujian	Right	Bottom	Left	Vertikal (mm)	Horizontal (mm)
1	-3	-45	40	0,23	0,22
2	-3	-44	40	0,2	0,22
3	-2	-45	40	0,23	0,2

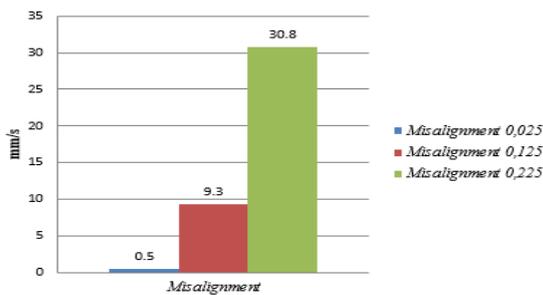
Gambar 10. Pengaruh *Misalignment* terhadap Vibrasi

Penggunaan vibrasi meter yang terdapat pada settingan RMS (*Root Mean Square*). Sesuai dengan ketetapan standar penggunaan acuan vibrasi yaitu ISO 2372 dengan nilai rata-rata  $(0,707) \times \text{peak}$  dan *velocity* (mm/s).

1. Pengukuran pertama dengan nilai *alignment* 0,03 mm didapatkan nilai vibrasi yaitu 0,5 mm/s. Hasil pengukuran tersebut nilai *alignment* dan getaran dalam kategori baik dan masih layak dioperasikan.
2. Pengukuran kedua dengan nilai *misalignment* 0,13 mm didapatkan nilai vibrasi yaitu 9,3 mm/s. Hasil pengukuran tersebut nilai *misalignment* dan getaran dalam kategori tidak baik dan perlu adanya perbaikan.
3. Pengukuran ketiga dengan nilai *misalignment* 0,2 mm didapatkan nilai vibrasi yaitu 31 mm/s. Hasil pengukuran tersebut nilai *misalignment* dan getaran dalam kategori tidak baik dan perlu segera diperbaiki agar tidak terjadi kerusakan berlanjut dan kecelakaan kerja

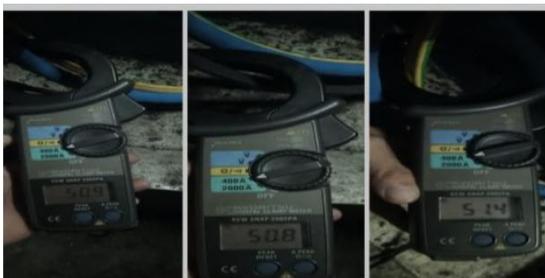
Gambar 11. Nilai Arus Kondisi *alignment* 0,03 mm

- Pengukuran motor *Alignment* normal 0,03 mm pada Arus.

No	<i>Misalignment</i> (mm)	Arus Listrik (A)		
		R	S	T
1	0,03	51	51	51
2	0,13	56	57	57
3	0,23	68	68	68

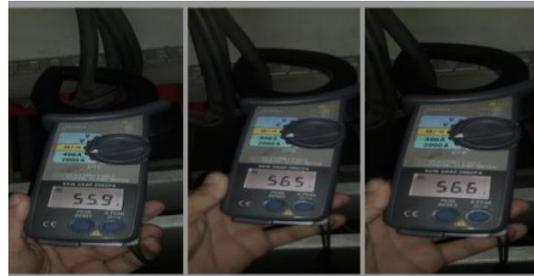
Gambar 12. Nilai Arus Kondisi *misalignment* 0,03 mm

- Pengukuran pada arus yang terdapat pada terminal penghubung yaitu terdapat *Misalignment* 0,13 mm.

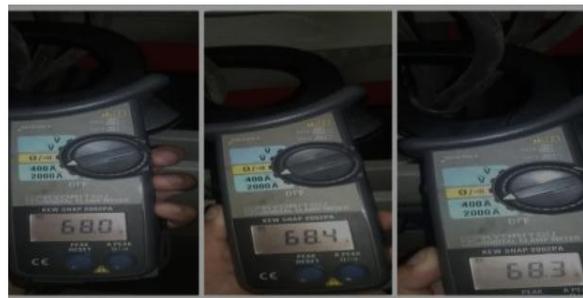
Gambar 13. Nilai Arus Kondisi *misalignment* 0,23 mm

- Pengukuran *Misalignment* 0,23 mm Terhadap Arus.

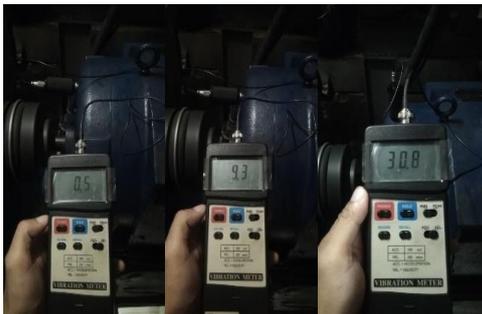
Gambar 14. Pengukuran vibrasi pada motor

Dengan menggunakan alat bantu vibrasi meter pada pengukuran unit chiller yang ditetapkan sebagai rekomendasi standar ketetapan getaran yaitu ISO 2372 pada kinerja motor dengan daya 15 kW – 75 kW (44,8 kW) dengan maksimal nilai vibrasi yaitu  $<2,8$  mm/s didapatkan hasil berikut ini:
