## ANALISIS *PARALLEL MISALIGNMENT* PADA MOTOR TIGA FASA MENGUNAKAN *DIGITAL DIAGNOSTICS SYSTEM*

Teknik perawatan mesin industri secara prediktif telah diaplikasikan pada dunia industri, salah satunya yaitu motor induksi. Permasalahan yang terjadi pada motor induksi adalah *misalignment* yaitu kerusakan yang disebabkan oleh ketidaksejajaran antara kopling motor dengan kopling beban blower. Analisis dan pengambilan data yang dilakukan dengan kondisi motor sedang beroperasi. Getaran dan sinyal spektrum yang dihasilkan bertujuan untuk mempermudah analisis data sesuai dengan jenis kerusakan dan karakteristik getarannya. Penggunaan peralatan *adash vibration* dengan *software digital diagnostics system* (DDS) dan perbaikan *misalignment* menggunakan peralatan shaft alignment menggunakan metode laser. Data yang dihasilkan yaitu nilai data initial alignment offset horizontal sebesar 0,20 mm dan offset vertikal sebesar 0,17 mm. Perbaikan *misalignment* menghasilkan nilai vertikal dengan sisi angular sebesar 0.00 mm, sisi offset sebesar -0,02. Sedangkan bagian horizontal dengan nilai sisi angular sebesar -0,02 mm, sisi offset sebesar 0,01 dengan hasil dalam kategori excellent dengan kecepa

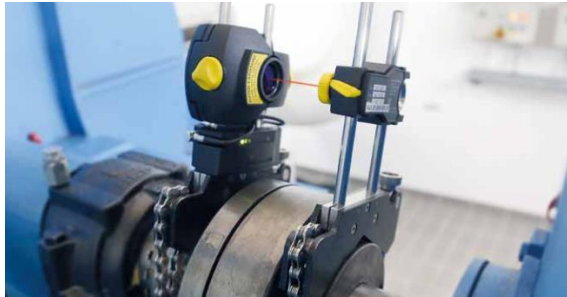
Gambar 1. Alignment metode laser

Metode alignment menggunakan laser adalah suatu metode penyelerasan kedua kopling dengan menggunakan sensor *infrared* (inframerah). Dimana objek (poros) diukur dengan sensor sinar laser inframerah untuk menguji tingkat simetris serta berlangsungnya proses mensimetriskan

objek (poros). Metode ini sangat praktis karena dengan sekali putar maka alat akan memberikan informasi hasil dari alignment. (Siregar & Kamal, 2023)

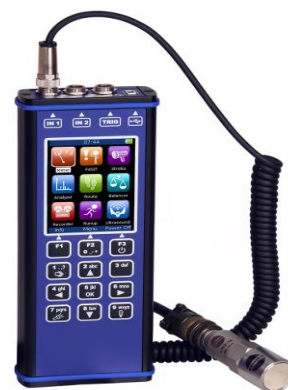
Gambar 3. Vibration meter

Pengukuran getaran adalah suatu kegiatan yang dilakukan untuk pengambilan data dan monitoring suatu kondisi dari *equipment* atau suatu mesin yang sedang mengalami suatu indikasi kerusakan (Meidiasha et al., 2020; Triyanto, Sumarno, et al., 2022). Peralatan yang dibutuhkan untuk mengetahui indikasi getaran dapat menggunakan *vibration meter*. Pengukuran getaran dapat dilakukan pada saat mesin motor beroperasi, sehingga didapatkan nilai getaran yang maksimal. Pada saat kedua *probe* pada peralatan terhubung dengan mesin, maka peralatan memberikan tampilan gambar dan nilai dari tingkat getaran dari suatu mesin. Hasil yang didapatkan dapat memberikan informasi secara cepat dan akurat sehingga dapat digunakan untuk menganalisa dan menentukan langkah selanjutnya. Alat ukur getaran yang digunakan dapat dilihat pada Gambar 3 berikut.

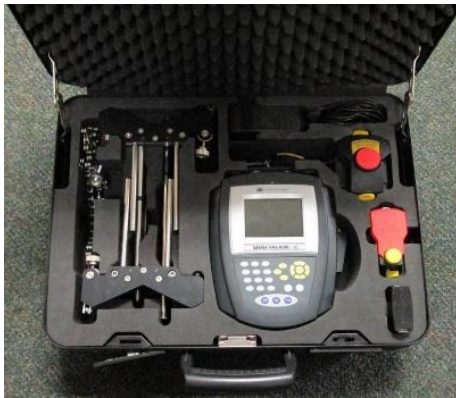
Gambar 6. Alat shaftalign prufteknik

Shaftalign laser pruftechnik adalah suatu alat yang di gunakan untuk penyelarasan antara kopling beban dengan motor dengan cara menggunakan Pancaran Cahaya laser. Alat ini memiliki beberapa bagian, Monitor laser shaft alignment adalah

suatu perangkat /part yang digunakan untuk melihat dari hasil pengukuran reading alignment, pengecekan softfoot, dan perkiraan pergeseran motor yang akan dilakukan, Laser suatu part yang digunakan untuk memancarkan sinar laser dari pemancar ke penerima, Penerima laser merupakan bagian yang berguna untuk menerima pantulan cahaya laser, Stang holder laser merupakan bagian yang digunakan sebagai media *mounting* laser dan penerima laser. Alat shaftalign laser prufteknik dapat dilihat pada Gambar 6.

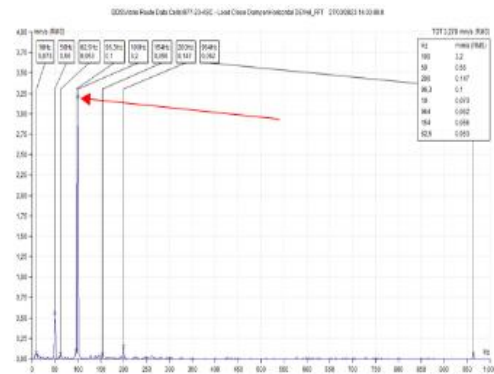
**Gambar 7.** Spektrum horizontal DE

Data Spektrum pada motor induksi *Vibration* sisi horizontal DE dapat dilihat seperti Gambar 7.

Dari data gambar 7 didapatkan data puncak sebesar 100Hz/2xRPM (2.15 mm/s) pada sisi horizontal NDE dan pada 50Hz/1xRPM. Spektrum yang diambil kecenderungan *source vibration* kemungkinan dari *parallel misalignment*. Untuk data spektrum pada motor induksi *vibration* sisi horizontal NDE dapat dilihat pada Gambar 8.

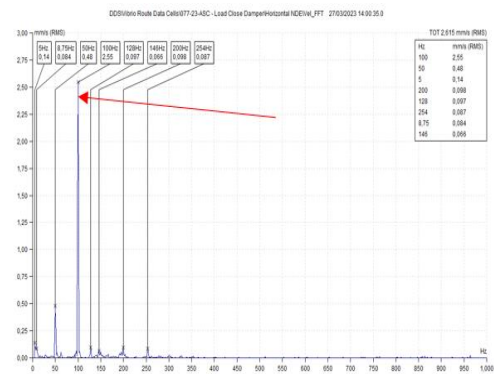
**Gambar 8.** Spektrum horizontal NDE

Dari data Gambar 8 didapatkan data puncak sebesar 100Hz/2xRPM (2.68 mm/s) pada sisi horizontal DE dan pada 50Hz/1xRPM. Dari spektrum yang diambil kecenderungan *source vibration* kemungkinan dari *parallel misalignment*.

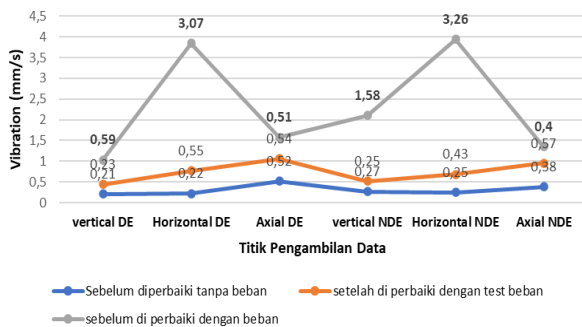
Gambar 10. *Tranding vibration*

Untuk mengetahui nilai kenaikan getaran akibat *parallel misalignment* pada motor. *tranding* dua pengukuran yaitu *tranding vibration* pengujian sebelum perbaikan dengan kondisi tanpa pengaruh beban. *Tranding vibration* kedua yaitu dengan melakukan pengujian pada motor dengan pengaruh beban. Hasil pengukuran *tranding vibration* dapat dilihat pada gambar 10.

Dapat diamati pada gambar 9 nilai sebelum perbaikan dengan kondisi pengujian motor dengan beban titik horizontal DE nilai *vibration* sebesar 3,07 mm/s. Setelah dilakukan perbaikan nilai *vibration* menurun menjadi 0,55 mm/s. Pengujian motor dengan beban titik horiozntal NDE didapatkan nilai *vibration* sebelum dilakukan perbaikan sebesar 3,26 mm/s dan setelah dilakukan perbaikan didapatkan nilai *vibration* menurun menjadi 0,43 mm/s. Setelah dilakukan analisis dan perbaikan pada motor induksi tiga fasa didapatkan hasil getaran sesuai dengan kriteria zona A (*new machine condition*) berdasarkan standar ISO 10816-3.
