ANALISA KERUSAKAN SHAFT ULIR DAN KOPLING POMPA CANISTER PADA MESIN TINTING AUTOMATIC DAN OPTIMASI MEMPERPANJANG UMUR PAKAI

Irwan Aranda¹

¹ Program Studi Teknik Mesin, Universitas Pamulang, Jl. Surya Kencana No.1, Tangerang Selatan, Indonesia

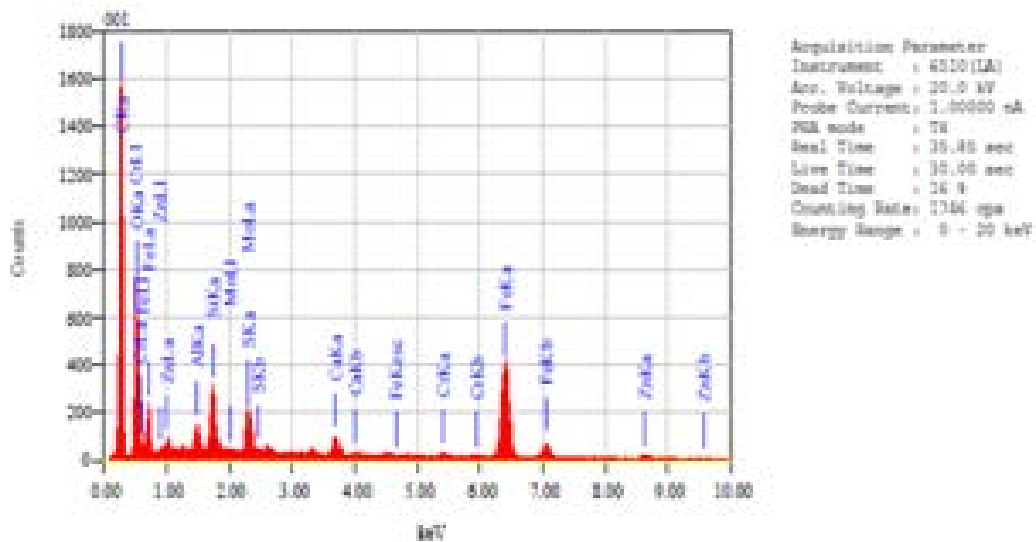
Gambar 10. Hasil pengujian SEM & EDX shaft ulir dan kopling pada lokasi korosi

Dari hasil pengamatan visual, Pengujian komposisi kimia, Pengujian kekerasan dan Pengujian metalografi dapat diketahui perubahan - perubahan yang sangat signifikan shaft ulir dan kopling kondisi yang sudah rusak. Hal ini dimungkinkan karena shaft ulir dan kopling beroperasi tidak berlanjut / kontinyu terdapat jeda pengoperasian sehingga menyebabkan terjadinya korosi sumuran (pitting corrosion), korosi tersebut di sebabkan karena shaft ulir dan kopling tersebut terendam cat (pasta) yang diam pada saat proses produksi berhenti, cat (pasta) merupakan mekanisme autokatalitik yang dapat menghasilkan larutan yang pekat dan berat cat (pasta) juga mengandung pelarut (solvent) sehingga mengikis permukaan body sehingga merusak crome/chromium.
