**ANALISA KOMPOSISI KARET KOMPON AREA SHOULDER PROSES
VULKANISIR BAN TRUK**

**COMPOUND RUBBER ANALYSIS FOR SHOULDER AREA OF TRUCK
TIRE RETREADING PROCESS**

¹Farid Wazdi, ²Nur Rahmat

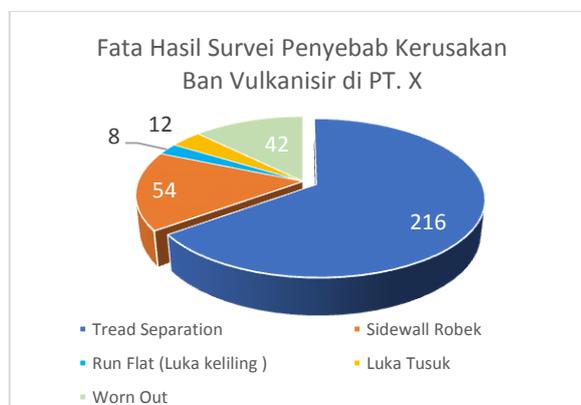
Tabel 2. Data hasil survey penyebab kerusakan ban vulkanisir di PT. X.

Dari hasil survei langsung dilapangan pada suatu populasi ban vulkanisir yang rusak akan diolah menjadi data statistik sehingga bisa diketahui penyebab yang menjadi prioritas perbaikan dipenelitian ini.
