Analisa Kerusakan Gear Countershaft Transmission pada Sepeda Motor ANF 125 dan Optimasi Umur Pakai

Muhammad Isro Diyanto

Program Studi Magister Teknik Mesin, Institut Sains dan Teknologi Nasional Jakarta, Indonesia

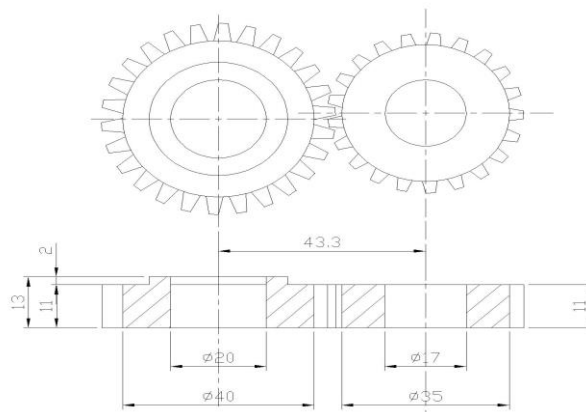
Gambar 5. Mainshaft dan countershaft gear 3 Transmisi 2 dimensi

Pengukuran dimensi roda gigi yang mengalami perpatahan meliputi pengukuran gear countershaft dan gear mainshaf ditunjukkan pada Gambar 5.
