Analisa Kerusakan Roller pada *Staple Fiber Yarn* (Drafting Arrangement)

Tabel 1. FL62 Crimper A – roll

Objek	FL62 Crimper A – roll pada mesin staple Fiber Yan (Drafting Arrangement)
Instal	1 Maret 2021
Kegagalan	22 Juli 2021
Waktu operasi	4 bulan
Material	Baja karbon tinggi stainless steel
Material standart	ASTM A276 grade 4404 / AISI 440 C
Posisi	Bottom roll
Temperatur air masuk	70°C
Tekanan air masuk	2 Bar
Tekanan dalam roller tas roller dan bawah roller	5 Bar

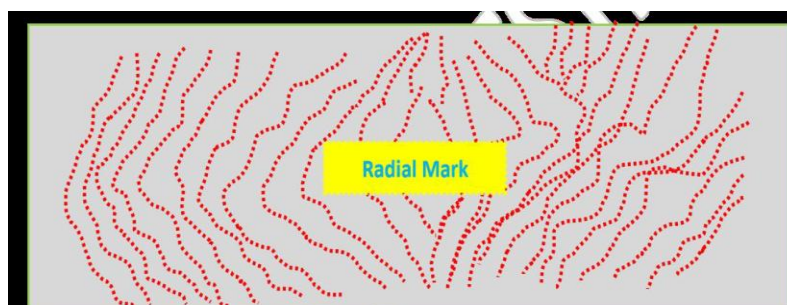
Gambar 4. Sketsa tanda radial [4]

Dari Gambar 3 di atas terlihat retakan yang terbentuk dari luar permukaan roller yang merambat ke dalam, arah rambat ini juga meluas ke arah sisi kiri roller dan sisi kanan roller. Sketsa penjalaran retakan dibuat pada Gambar 4. bentuk penjalaran adalah radial, sketsa ini dibuat untuk memperjelas bentuk retakan agar terlihat lebih jelas.
