Karakteristik Penyebaran Panas Menggunakan Metode Termografi pada Pompa Sentrifugal Tingkat Tunggal

Prasetyo^{a)}, Gia Arya Putra, dan Parno Raharjo^{b)}

Program Studi Teknik, Jurusan Teknik Mesin Politeknik Negeri Bandung, Jl. Gegerkalong Hilir
Ds. Ciwaruga Bandung 40559, Indonesia

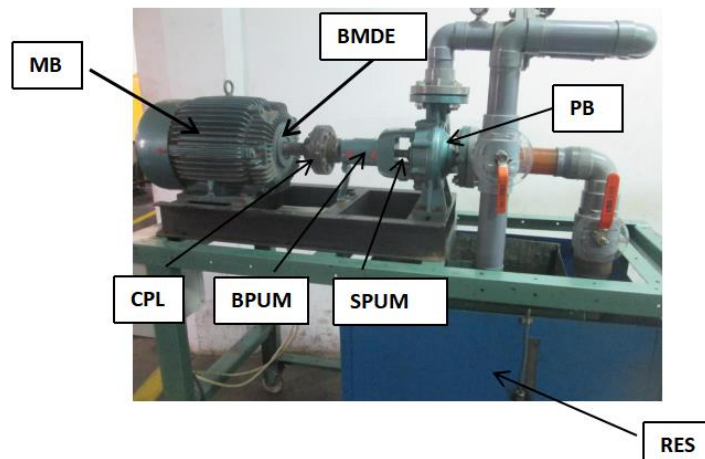
Gambar 2. Titik-titik pemindaian

Pengujian dilakukan dengan 5 variasi beban dengan mengatur tekanan tekan dan putaran motor tetap. Variasi beban dilakukan dengan cara mengatur tekanan tekan. Percobaan dilakukan selama 120 menit dengan pemindaian pertama dilakukan pada waktu operasi 30 menit, selanjutnya pada operasi 45 menit, 60 menit, 75 menit, 90 menit, 105 menit, dan terakhir 120 menit. Titik titik pemindaian yaitu *Motor Body* (MB), *Bearing Motor Drive End* (BMDE), *Coupling* (CPL), *Bearing Pump* (BPUM), dan *Pump Body* (PB). Titik pemindaian ditunjukkan seperti pada gambar berikut.
