PEMETAAN KERAWANAN LONGSOR DESA BOBO SEBAGAI UPAYA MITIGASI BENCANA

^{1,2,3}*Program Studi S1 Kehutanan, Fakultas Kehutanan, Universitas Tadulako*

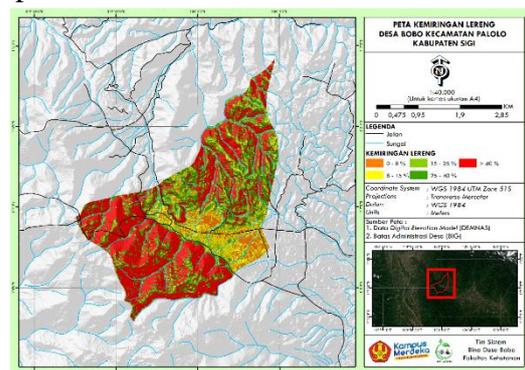
Gambar 1. Peta Kemiringan Lereng

Desa Bobo memiliki topografi yang beragam, tercermin dari distribusi kemiringan lereng yang bervariasi di wilayahnya. Sebanyak 92,16 Ha merupakan area datar dengan kemiringan lereng rendah, yang umumnya mengurangi risiko terjadinya longsor. Di samping itu, luasan 132,88 Ha yang tergolong landai juga memiliki tingkat kemiringan yang moderat, mengharuskan pemantauan lebih intensif terhadap faktor-faktor tambahan seperti kondisi tanah dan vegetasi.

Adapun area agak curam seluas 149,15 Ha menunjukkan peningkatan risiko longsor yang perlu diperhatikan.

Kondisi ini memerlukan upaya mitigasi yang lebih cermat, termasuk manajemen vegetasi dan perbaikan sistem drainase. Sementara itu, area sangat curam seluas 589,45 Ha memiliki potensi kerawanan longsor yang signifikan.

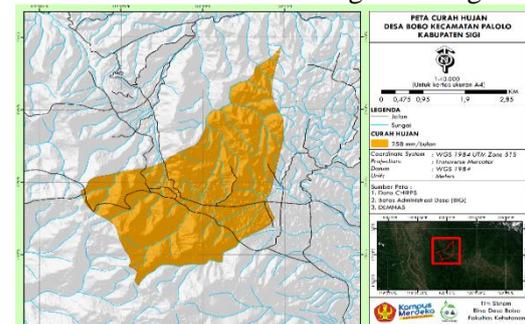
Gambar 2. Peta Curah Hujan

Curah hujan merupakan parameter penting yang berpotensi mempengaruhi kerentanan longsor di Desa Bobo. Dengan data curah hujan sebesar 258 mm/bulan yang termasuk dalam kategori sedang.

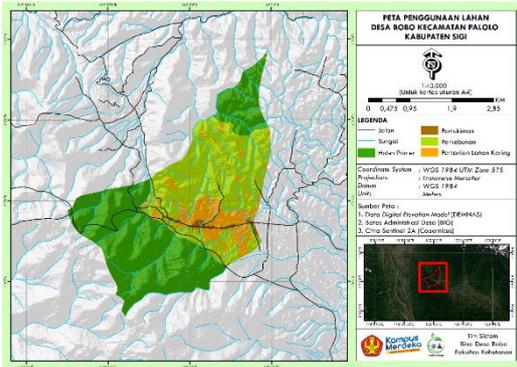
Gambar 3. Peta Penggunaan Lahan

Penggunaan lahan memiliki implikasi signifikan terhadap kerawanan longsor di Desa Bobo, sebagaimana tercermin dari distribusi luas lahan yang beragam. Hutan primer dengan luas 655,78 ha, memiliki peran kritis dalam memitigasi risiko longsor melalui fungsi penahan tanah dan regulasi air yang dimilikinya. Namun, luas pemukiman seluas 18,07 ha dan perkebunan seluas 482,10 ha dapat meningkatkan kerawanan longsor, terutama bila tidak dikelola dengan baik. Pemukiman cenderung merubah karakteristik alamiah tanah, sedangkan perkebunan dengan manipulasi lahan yang intensif dapat mengurangi stabilitas lereng.

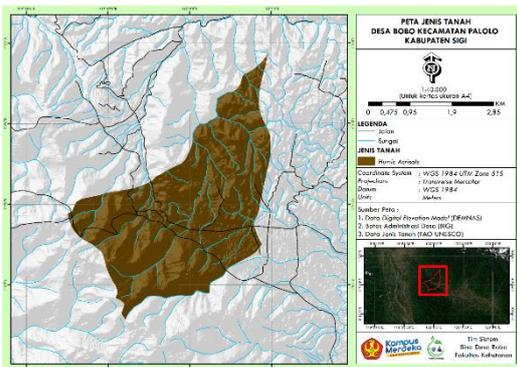
Gambar 4. Peta Jenis Tanah

Tanah Humic Acrisols, dengan kelas sedang, menjadi parameter kunci dalam evaluasi kerawanan longsor di

Desa Bobo. Acrisols, sebagai ordo tanah tropis, memperlihatkan karakteristik spesifik yang dapat signifikan dalam konteks kestabilan lereng. Data kelas sedang menggambarkan tingkat kecukupan sifat fisik dan kimia yang memengaruhi potensi longsor di wilayah ini.

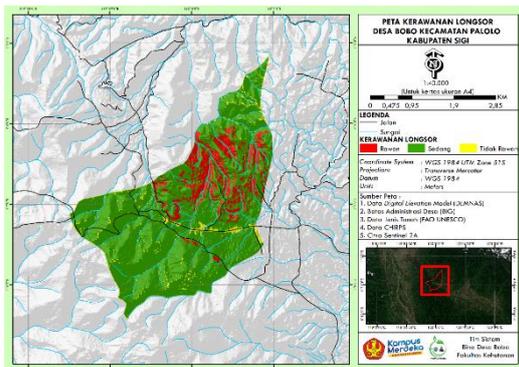
Gambar 5. Peta Tingkat Kerawanan Longsor

Hasil overlay dari empat parameter yang mempengaruhi tanah longsor di Desa Bobo terpetakan dalam Gambar 5 di bawah. Peta kerawanan tanah longsor Desa Bobo menggambarkan tiga tingkat kategori kerawanan tanah longsor, yaitu tidak rawan, sedang, dan rawan.

Tingkat kerawanan tanah longsor tinggi di sebagian besar wilayah Desa Bobo berada pada topografi yang berbukit-bukit dengan lereng yang berkisar miring hingga curam. Keberadaan lereng curam menjadi faktor utama yang menyebabkan pergerakan batuan dan tanah saat terjadi hujan deras

(Irawan, 2020). Adapun tutupan lahan pada wilayah ini sebagian adalah tanaman pertanian dan perkebunan, sehingga dapat menurunkan stabilitas lereng karena adanya aktivitas pada lahan yang tinggi (Utomowati, 2017).

Tingkat kerawanan tanah longsor di Desa Bobo memiliki cakupan luas yang berbeda-beda. Tingkat kerawanan tanah longsor tidak rawan mempunyai luas cakupan 54,18 ha atau 4,3% dari wilayah Desa Bobo. Sementara itu, tingkat kerawanan tanah longsor sedang mendominasi wilayah Desa Bobo dengan luas cakupan mencapai 1054,04 ha atau 83,65 % dari luas wilayah keseluruhan. Adapun tingkat kerawanan tanah longsor rawan hanya mempunyai luasan 151,77 ha atau 12,05% dari wilayah Desa Bobo.

Dalam konteks mitigasi bencana longsor di Desa Bobo, diketahui seluas 151,77 Ha berada pada tingkat rawan longsor, wilayah ini didominasi oleh perkebunan masyarakat dengan kemiringan lereng curam, perlunya penerapan praktek-praktek konservasi tanah pada wilayah ini. Tanaman dengan akar kuat dan sistem penanaman yang meminimalkan erosi tanah dapat membantu mengurangi risiko longsor seperti bambu, akasia, pinus dan lain sebagainya. Penanaman pohon dapat menjadi komponen integral dari strategi penghijauan dan konservasi tanah, terutama pada tingkatan tidak rawan dan sedang. Pada tingkatan tidak rawan longsor, yang didominasi oleh pemukiman dengan kemiringan lereng landau, penanaman pohon dapat menjadi
