## Implementasi *Nominal Group Technique* (Ngt) Untuk Peningkatan Kualitas Produk Plumbing Fitting Type Part S11038z

Rini Alfatiyah<sup>1)</sup>, Sofian Bastuti<sup>2)</sup>, Adi Suryana<sup>3)</sup>

<sup>123)</sup>Program Studi Teknik Industri, Fakultas Teknik, Universitas Pamulang, Pamulang, Indonesia

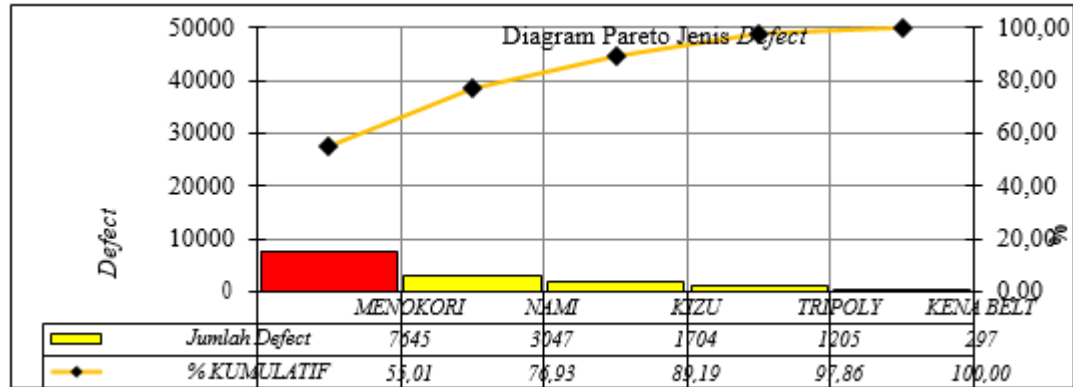
**Gambar 1** Diagram pareto Berdasarkan Total Jenis Defect

Dari lembar data di atas diketahui bahwa dari total produksi 318.938 pcs, terdapat 7645 cacat menokori, atau 2,40% cacat dengan persentase kumulatif sebesar 55,01 % dari total masalah cacat pada proses pemolesan, dan penjelasannya terlampir pada diagram pareto berikut Gambar 1

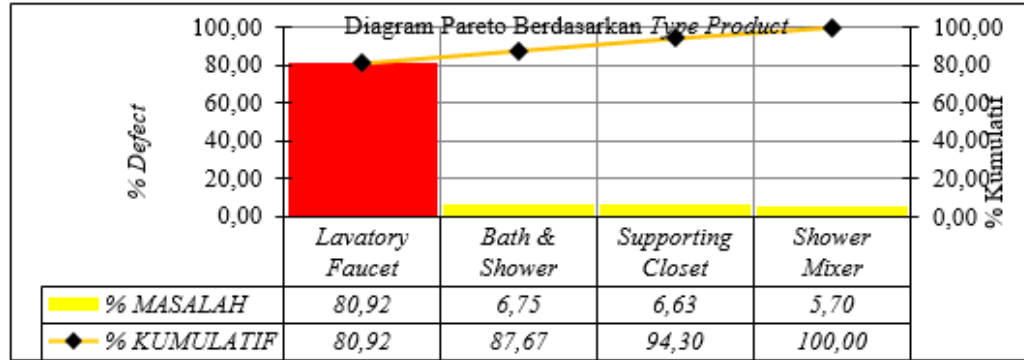
**Gambar 2** Diagram Pareto berdasarkan *type* produk

Dari lembar data di atas terlihat bahwa jenis defect Menokori tertinggi adalah type Lavatory Faucet dengan jumlah defect menokori mencapai 6186 pcs atau 2,51% dari persen defect dengan persentase kumulatif sebesar 80,92%. Dengan diagram pareto sebagai berikut

Setelah diketahui bahwa *type lavatory faucet* yang memiliki defect tertinggi Kemudian dilakukan pengolahan dari *type* produknya dengan melakukan pengolahan data menjadi 5 nomor *part* dengan persentase menokori paling tinggi.

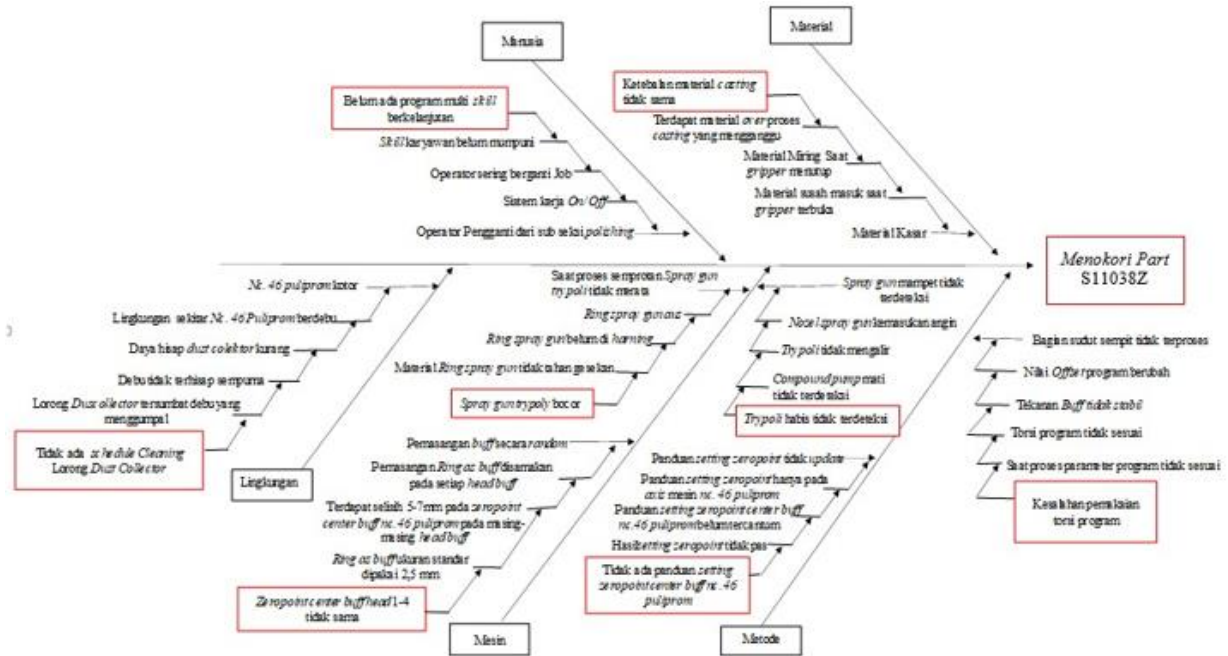
Gambar 3 Diagram Fishbone

4. Faktor material, dimana permukaan buff Nc.46 Puliprom terlalu lebar sehingga pada saat proses posisi lekukan bagian tubuh tidak dipoles;
  5. Faktor lingkungan, dimana proses pembersihan mesin Nc.46 puliprom kurang maksimal
- Diagram fishbone dapat dilihat pada Gambar 3

Dari diagram tulang ikan di atas kita dapat melihat bahwa sumber/akar penyebab *Defect menokori* pada *part s11038z* sesuai dengan faktor 4M+1L adalah sebagai berikut;

penyebab *defect Menokori* pada part s11038z, sesuai dengan faktor manusia, mesin, metode, material dan lingkungan (4M + 1 L) di dapat akar masalah yang diduga menjadi penyebab *defect menokori* pada proses pemolesan part s11038z adalah:

Berdasarkan diagram Tulang ikan pada Gambar 3 terlihat bahwa terdapat beberapa faktor penyebab masalah yang menyebabkan defect
