**PERAWATAN SARANA GERBONG KERETA API DI DEPO KERETA  
RANGKASBITUNG**  
**RAILWAY CAR FACILITIES MAINTENANCE AT RANGKASBITUNG TRAIN  
DEPO**

**<sup>1</sup>Mochamad Duta Haickal Febriansyah, <sup>2</sup>Syaiful Arif**

<sup>1,2</sup>*Teknik Mesin, Fakultas Teknik, Universitas Pamulang*

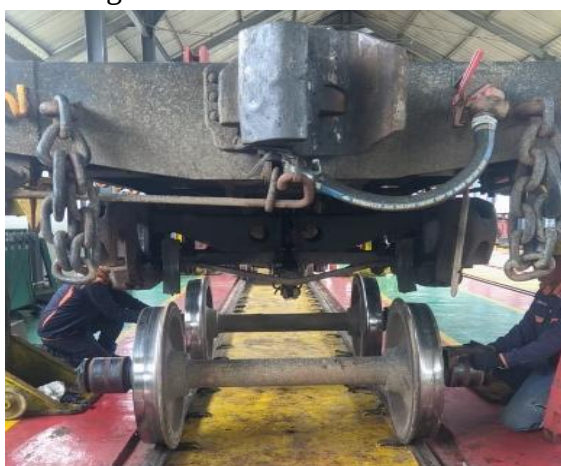
Gambar 1. Pengukuran roda

Dari beberapa gerbong yang diperiksa tidak ditemukan dimana kondisi roda bogie kereta yang sudah tidak layak pakai, hasil ini didapat dimana hasil pengukuran setelah dilakukan pemeriksaan menunjukkan kondisi roda-roda kereta masih memenuhi range kriteria standar keausan untuk roda kereta yaitu 698 - 774mm. Dengan demikian tidak diperlukan pergantian roda atau pembubutan ulang roda kereta, terlihat gambar 1 berikut

Setelah dilakukan pemeriksaan menyeluruh terhadap kondisi roda-roda kereta, hasil pengukuran menunjukkan bahwa seluruh roda masih berada dalam batas kriteria standar keausan yang telah ditetapkan. Berdasarkan standar operasional, diameter roda kereta yang aman untuk digunakan berada pada rentang 698 hingga 774 mm. Dari pengukuran yang dilakukan, semua roda menunjukkan nilai diameter yang masih sesuai dengan rentang tersebut, sehingga dapat disimpulkan bahwa roda-roda tersebut masih layak pakai dan tidak menimbulkan risiko keselamatan pada operasi kereta. Keausan pada roda kereta merupakan hal yang wajar terjadi seiring dengan pemakaian dalam jangka waktu tertentu. Roda kereta bekerja dengan menerima beban berat dari kereta, gesekan antara roda dan rel, serta gaya sentrifugal ketika kereta melintasi tikungan. Faktor-faktor ini menyebabkan permukaan roda secara bertahap mengalami penipisan, sehingga diameter roda cenderung menurun. Pemantauan secara rutin terhadap diameter roda sangat penting untuk memastikan keselamatan dan kenyamanan penumpang serta mencegah kerusakan lebih lanjut pada sistem rel dan suspensi kereta.

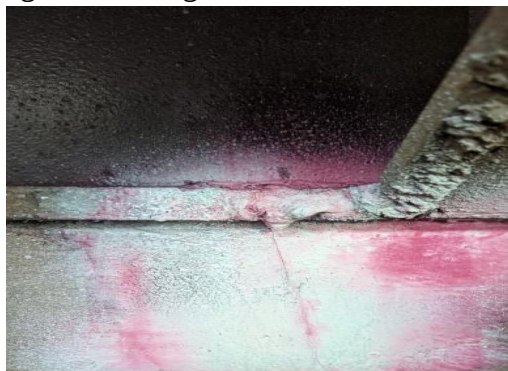
Gambar 2. Keretakan pada gerbong

diperlukan tindakan korektif seperti pergantian roda atau pembubutan ulang. Pembubutan ulang biasanya dilakukan ketika diameter roda sudah mendekati atau berada di bawah batas minimum, untuk mengembalikan profil roda sesuai spesifikasi. Sedangkan pergantian roda dilakukan ketika roda mengalami keausan yang signifikan, retak, atau deformasi yang tidak bisa diperbaiki dengan pembubutan ulang. Dari beberapa gerbong yang diperiksa ditemukan beberapa titik kecil retakan akibat pemakaian selama operasional. Dengan demikian diperlukan menambal retakan tersebut dengan proses pengelasan teknisi terkait agar gerbong dapat digunakan dengan aman kembali, terlihat gambar 2 berikut

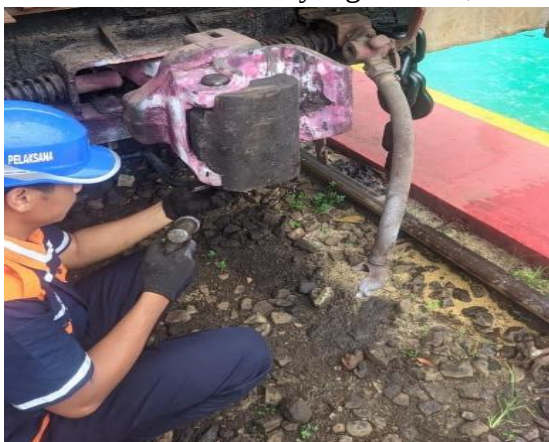
Gambar 3. Pergantian pen clow coupler

Dari beberapa coupler yang diperiksa ditemukan ada beberapa coupler yang sudah tidak memenuhi range standar keausan yang ditentukan yaitu 38 – 48 mm. Sehingga diperlukan pergantian coupler oleh teknisi terkait agar coupler dapat digunakan sesuai standar ketentuan yang berlaku, terlihat gambar 3 berikut

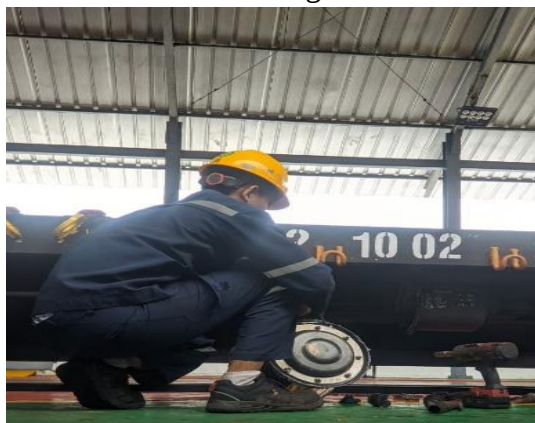
Gambar 4 Pembersihan silinder rem

Pada saat pemeriksaan sistem pengereman ditemukan beberapa kondisi seperti silinder rem yang kotor akibat operasional pemakaian. Maka diperlukan pembersihan pada rem silinder menggunakan cairan pembersih seperti WD – 40 yang dapat melunturkan kerak dan kotoran sehingga sistem pengereman dapat berjalan dengan normal dan aman. terlihat gambar 4 berikut

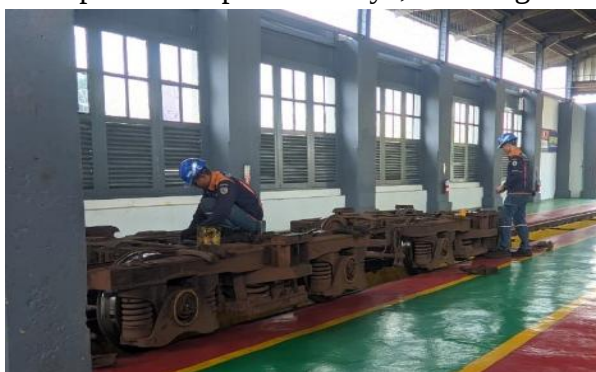
Gambar 3.5 Pemberian grease

Pada saat pemeriksaan komponen gesekan ditemukan beberapa titik yang dimana kondisinya tidak terlumasi dengan baik, oleh karena itu diperlukannya pemberian pelumas seperti grease dan oli sesuai dengan komponen yang mengalami penurunan kadar pelumasan. Hal ini dilakukan agar setiap komponen berfungsi dengan baik pada saat operasionalnya, terlihat gambar 5 berikut

Pada saat pemeriksaan rutin terhadap sistem mekanis, khususnya komponen-komponen yang mengalami gesekan, ditemukan beberapa titik di mana kondisi pelumasan tidak optimal. Beberapa bagian menunjukkan adanya penurunan kadar pelumas yang cukup signifikan, sehingga permukaan logam saling bergesekan tanpa perlindungan yang memadai. Kondisi ini dapat meningkatkan risiko panas berlebih, keausan lebih cepat, bahkan potensi kerusakan pada komponen jika tidak segera ditangani. Berdasarkan hasil pemeriksaan, perlu dilakukan tindakan pemeliharaan berupa pemberian pelumas tambahan, baik berupa grease maupun oli, sesuai dengan karakteristik dan kebutuhan masing-masing komponen. Grease diaplikasikan pada area yang sulit dijangkau atau yang membutuhkan pelumasan

jangka panjang, seperti bantalan atau sambungan tetap. Grease memiliki daya rekat yang tinggi sehingga mampu menempel di permukaan komponen dan tetap melumasi meskipun ada getaran atau beban berat. Sementara itu, oli digunakan pada bagian yang bergerak cepat atau memiliki sirkulasi pelumas yang kontinu, seperti poros, roda gigi, dan mekanisme putar lainnya. Penggunaan oli memungkinkan pelumas menyebar dengan merata ke seluruh permukaan yang kontak langsung, sehingga gesekan dapat diminimalkan. Pemilihan jenis pelumas yang tepat sangat penting untuk menjaga kinerja mesin dan mencegah kerusakan dini akibat gesekan berlebih.

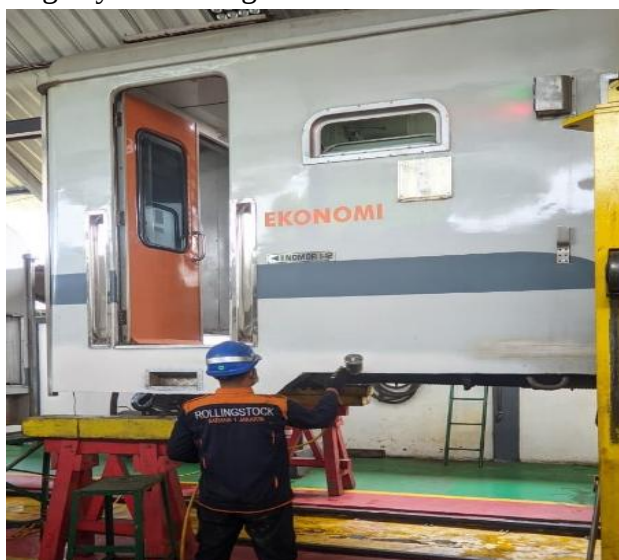
Gambar 6. Pengecatan

Pada saat pemeriksaan lanjutan ditemukan beberapa titik pada gerbong yang mengalami karat akibat korosi. Oleh karena itu dilakukan proses pengecatan ulang pada titik – titik yang mengalami korosi agar setiap komponen terlindungi dengan baik sesuai dengan fungsinya. terlihat gambar 6 berikut
